Photobericht

wi_8_f_2500_r8_MegaBore2014

Photobericht 30.7.2014 / 14.10.2014 /21.12.2014
CNC Steuerung Austausch Fanuc 18i auf Sinumerik
802 Dsl „Hans-Peter Widmer“

Ein Loch in der Verschalung der Mega Bore CNC Maschine hat einen Wasserschaden verursacht. Das Dach war undicht. Die Steuerung Fanuc 18i wurde dadurch erheblich beschädigt. Es war so kompliziert, dass wir entschieden haben, die Steuerung gegen eine neue Siumerik 802 D zu ersetzen. Eine zweimalige Reparatur durch Fanuc Schweiz blieb erfolglos.

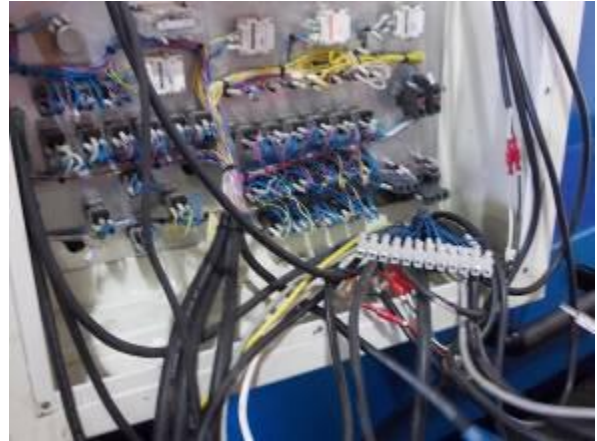
P4) Innenansicht des alten Panel. Auffallend ist, dass hier ein 50-poliges Kabel die CNC vorne zur CNC hinten verbindet. Wir ersetzen das mit einem Profibus Kabel, 2-polig.

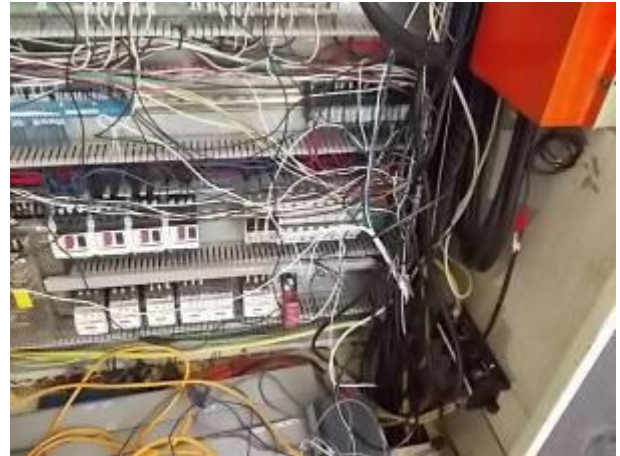
P9) Gemischte Kabelvernetzung. Auffallend ist, der Maschinenhersteller hat für die 220 Volt den 0 Leiter, wie auch die Speisung, mit diversen Farben gemacht. Kabel, die zu kurz waren, wurden mit Kabeln von verschiedenen Farben verlängert. Einige im Kabelkanal waren zusammen gelötet!

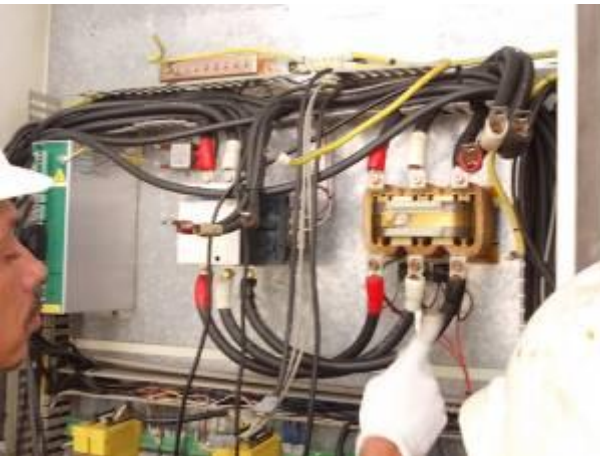
P7) Dicke Kabel sind hier im Einsatz. Das dickste ist 80 mm².

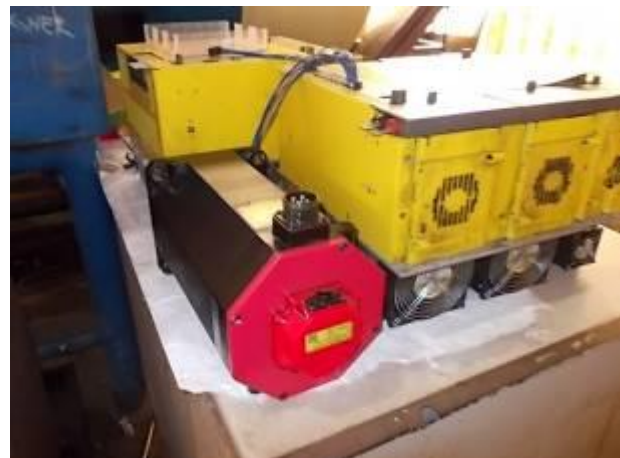
P11) Der Z-Motor. Der X-Motor hat noch eine Bremse. Es sind 7 KW Vorschubmotoren.

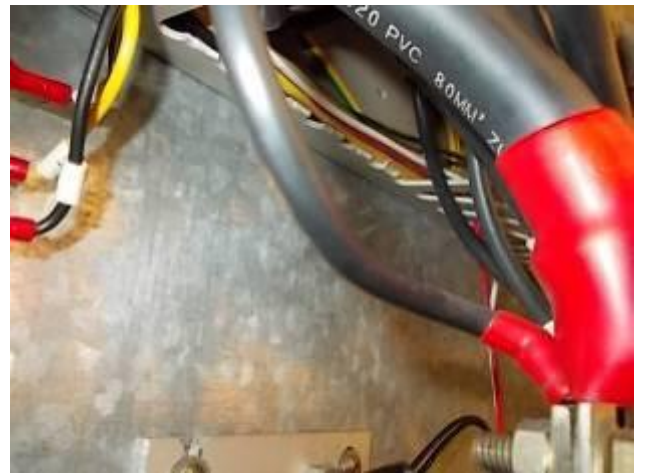
P22) Vorne 80 mm², hinten 10 mm². Unsicher schliessen wir den 10 mm² direkt an einer Sicherung an.

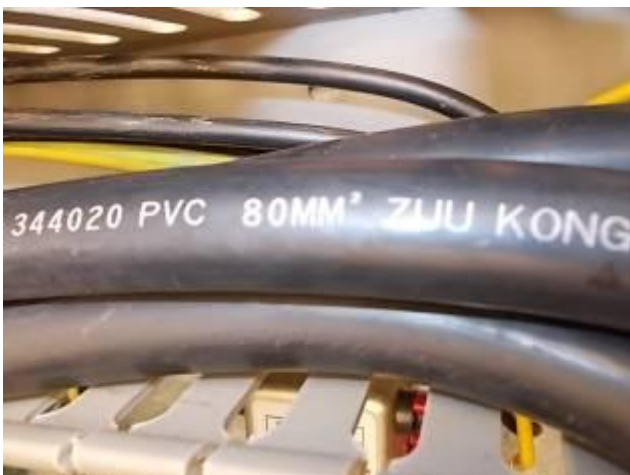
P20) Da drin sind Kabel mit 80 mm² . Da die Maschine im Herkunftsland mit 115/220 Volt betrieben wird, sind diese dicken Kabel installiert worden.
