Relatório fotográfico wi_8_f_2500_r8_MegaBore2014 Parte 1, Parte 2 e Parte 3

Relatório fotográfico 2014/07/30 / 2014/10/14 troca de controle CNC Fanuc 18i /21.12.2014 em Sinumerik 802 Dsl "Hans-Peter Widmer"

Notas técnicas para a Mega Drill remodelando Torno CNC Fanuc 18i sobre Sinumerik 802 Dsl 2014 verão

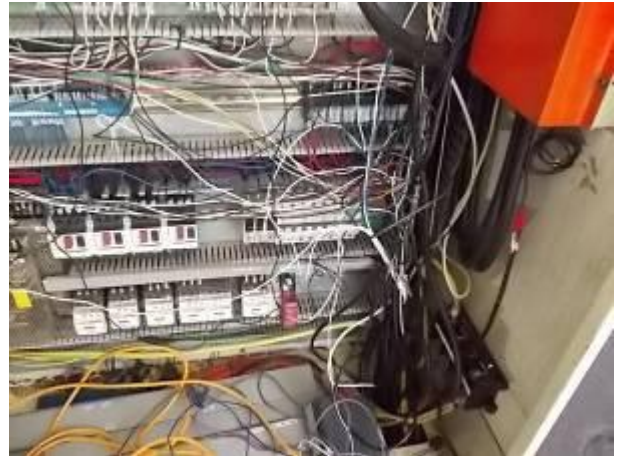
P9) redes mistas e cabo. Surpreendentemente, o fabricante tem a cabeça 0, assim como o poder, feita para o 220 volts com várias cores. Cabos foram muito curto, foram estendidos com cabos de cores diferentes. Alguns no canal a cabo foram soldadas juntos!

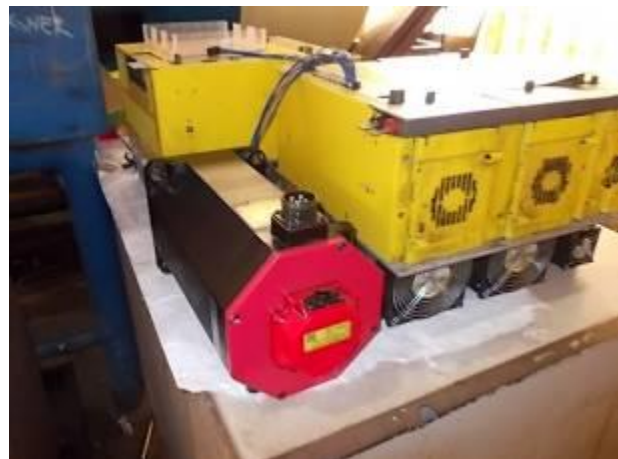
P11) A Z-motora. O motor X tem um freio. Há 7 motores de alimentação KW.

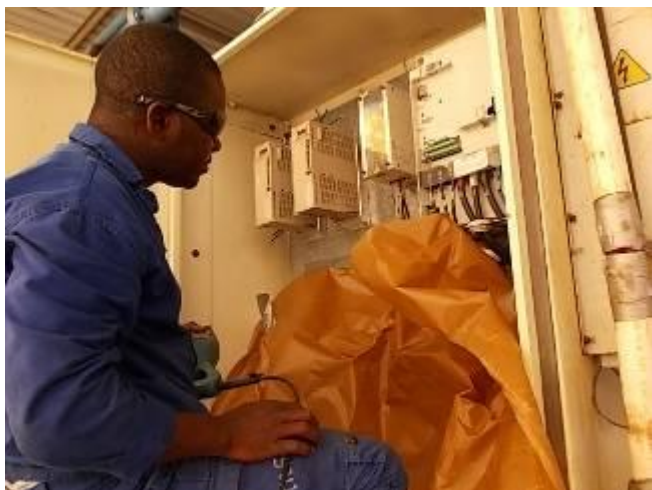
P24) Tivemos que explicar para os meninos quando eles não cobrem a perfuração, pode haver um pop ao girar porque os chips não são permitidos na eletricidade e eletrônica. É por isso que tudo tem que ser coberto durante a perfuração.

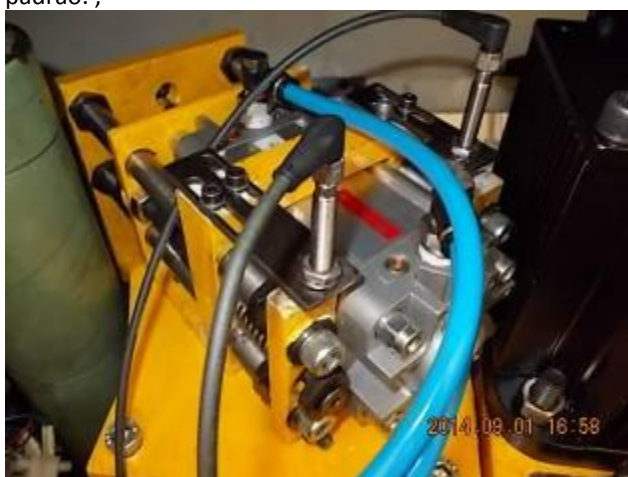
P37) Robust construção de freio, proprietária. Freou com switch e irrestrita. Definir para que seja detectada uma pressão inferior a 3 bar.
