Photobericht wi_8_f_2500_r8_MegaBore2014 Teil 1, Teil 2 und Teil 3

Photobericht 30.7.2014 / 14.10.2014 /21.12.2014
CNC Steuerung Austausch Fanuc 18i auf Sinumerik
802 Dsl „Hans-Peter Widmer“

Ein Loch in der Verschalung der Mega Bore CNC Maschine hat einen Wasserschaden verursacht. Das Dach war undicht. Die Steuerung Fanuc 18i wurde dadurch erheblich beschädigt. Es war so kompliziert, dass wir entschieden haben, die Steuerung gegen eine neue Siumerik 802 D zu ersetzen. Eine zweimalige Reparatur durch Fanuc Schweiz blieb erfolglos.

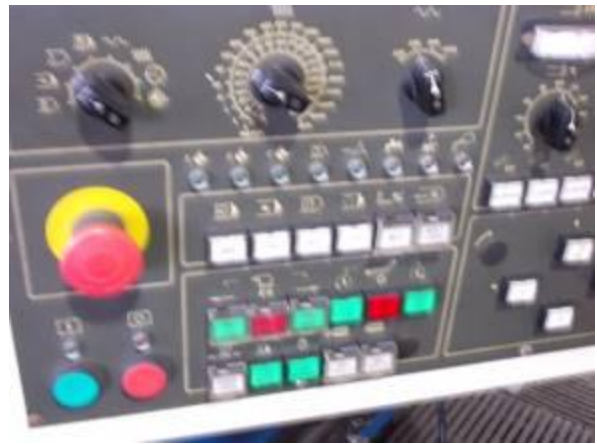
P3) Das alte Fanuc Panel wird ersetzt.

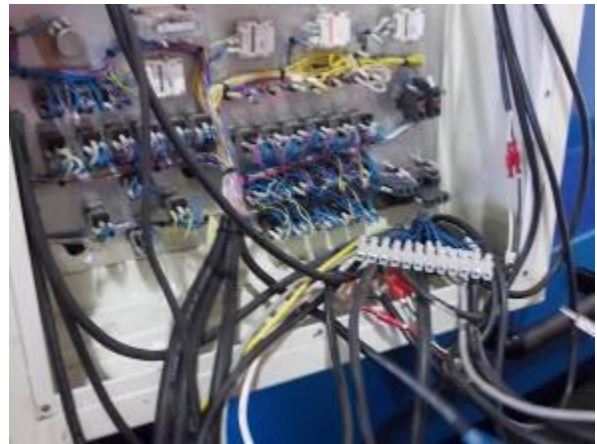
P4) Innenansicht des alten Panel. Auffallend ist, dass hier ein 50-poliges Kabel die CNC vorne zur CNC hinten verbindet. Wir ersetzen das mit einem Profibus Kabel, 2-polig.

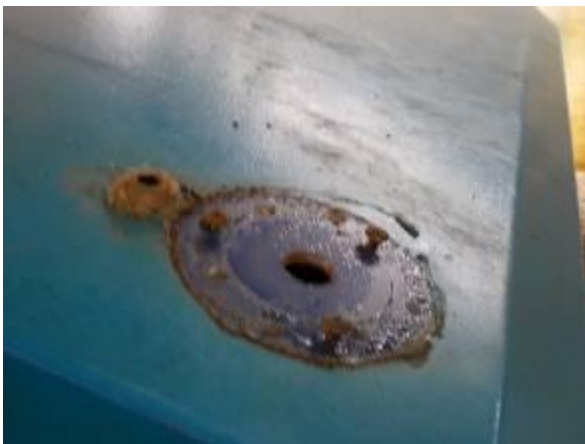
P1) Das war eine Lampe. Oben, wo die Schraube ist, war ein Loch. Das war der Grund, warum die CNC Steuerung Fanuc 18 i zerstört wurde.

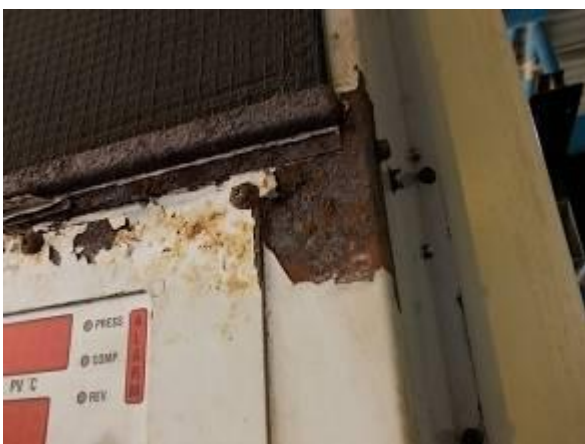
P2) Durch das extrem harte Klima in Angola, sehen die billig hergestellten Geräte in 2 Jahren so aus.

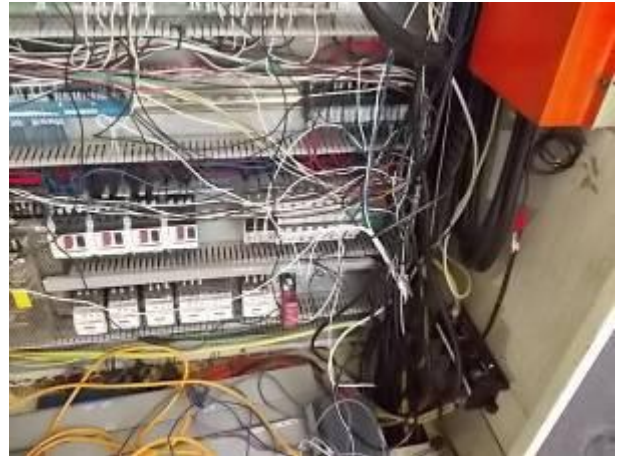
P9) Gemischte Kabelvernetzung. Auffallend ist, der Maschinenhersteller hat für die 220 Volt den 0 Leiter, wie auch die Speisung, mit diversen Farben gemacht. Kabel, die zu kurz waren, wurden mit Kabeln von verschiedenen Farben verlängert. Einige im Kabelkanal waren zusammen gelötet!

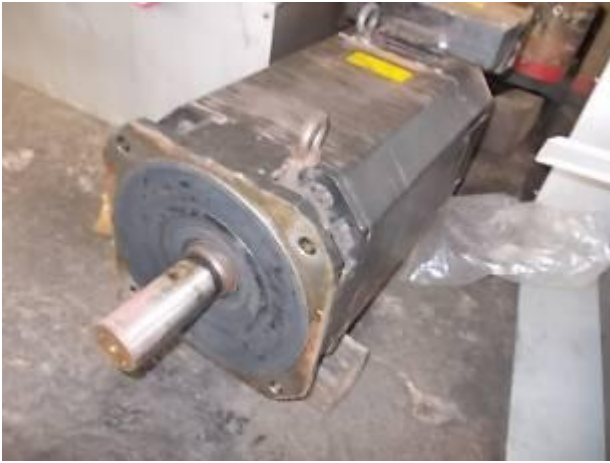
P12) Der Fanuc Hauptspindelmotor sieht hier in Angola nach kurzer Einsatzzeit, sehr mitgenommen aus. Das Klima ist hier sehr angriffig. Lüfterräder zerbröckeln in der Regel.

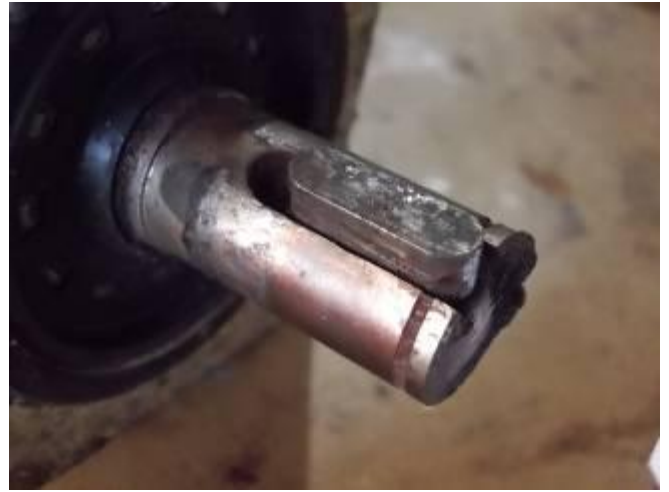
P27) Der Fanuc Geber hat viel Passrost, weil dieser ohne Achsfluchtfehler Kupplung montiert wurde. So wie wir es bei den Gebern machen, die wir bei den Siemens CNC einbauen.

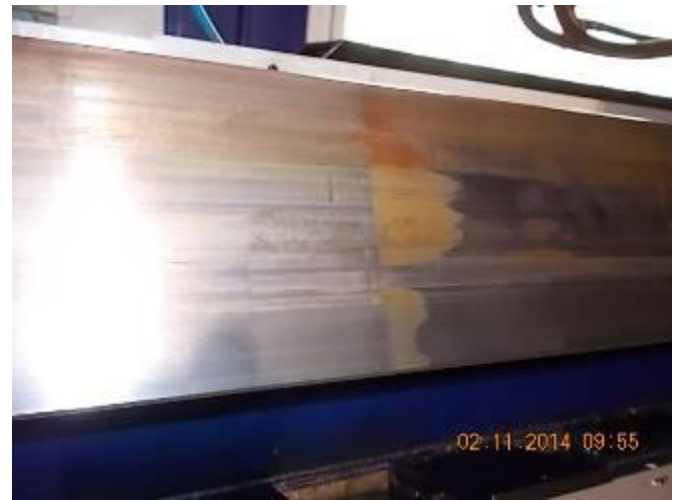
P39) Die Maschine hat eine fehlerhafte Schmierung. Erst als Oel kam, kam der braune Gleitbelag Abrieb zum Vorschein.

Führung der Z-Achse laufen trocken. Sie rosten auch. Die Schmierung muss eine längere Zeit nicht mehr richtig funktioniert haben.

Die Schmierung wird gegen eine Impulsschmierung getauscht, damit alle Schmierstellen auch einwandfrei arbeiten.

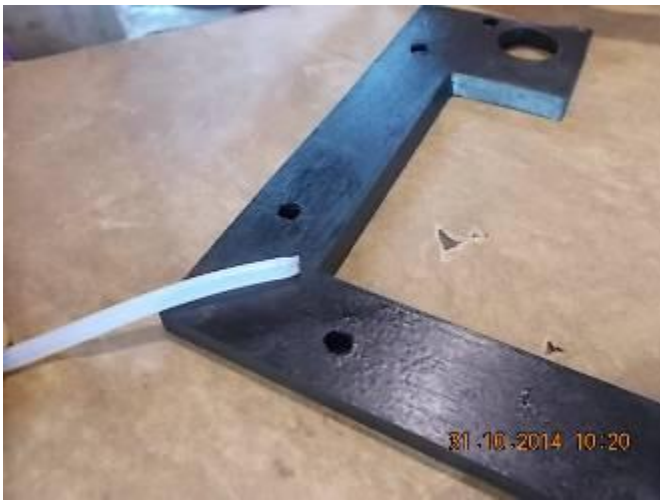
P42) Zusätzliche Schmierstellen für die Z-Achse. Normal macht ein guter Maschinenbauer bei Kurzhub Maschinen mehr Schmierstellen in der Verfahrachse. Mega Bore machte nur eine in der Z Achse. Wenn nun immer Gewinde geschnitten wird mit einem Verfahrhub von weniger als 200 mm, wird der lange Schlitten mit nur einer Schmierstelle, ungenügend geschmiert. Wir machten jetzt 3 Schmierstellen pro Führungsbahn. Ideal wäre für den langen Schlitten 5 Schmierstellen. Dch dann hätten wir den Schlitten demontieren müssen.

Schmierung: Die Kugelrollspindel der Z-Achse hat zu wenig Schmierung. Die 2. Spindel macht laute Geräusche, es muss ein Ersatz bestellt werden. Die Z-Führung hat starke Rostschäden. Die Schmierung muss mit 2 weiteren Schmierstellen erweitert werden. Es hat nur eine Schmierstelle in der Z-Achse.

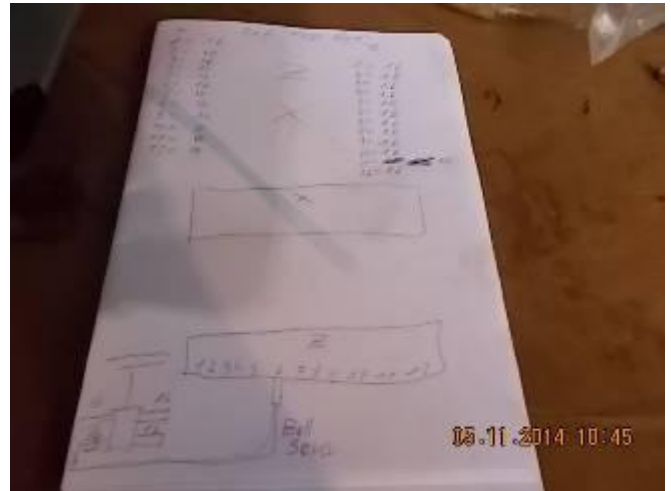
P44) Neue Dossiereinheit für kontrolliertes Schmieren. Die CNC Drehmaschine Mega Bore hat einfach Oel gepumpt, ohne Mengenkontrolle. Die X-Achse bekam zuviel Oel, die Z Achse viel zu wenig. Darum ist jetzt die 2. Kugelrollspindel auch schon wieder defekt. Sie tönt wie ein Traktoren Getriebe.

Z-Kugelrollspindel macht extrem laute Geräusche. Sie muss ersetzt werden. Auch hier war die Schmierung trocken. Sie muss mit Dossiereinheiten getauscht werden

P44A) Neuer Schmierplan. Die in Ausbildung befindlichen Unterhaltsleute haben alles zeichnen müssen. Untergriffe mit 0.06 Mengen. Grossflächen mit Dossiereinheiten von 0.16 und die Kugelrollspindeln mit der Doppelmenge von von 0.32

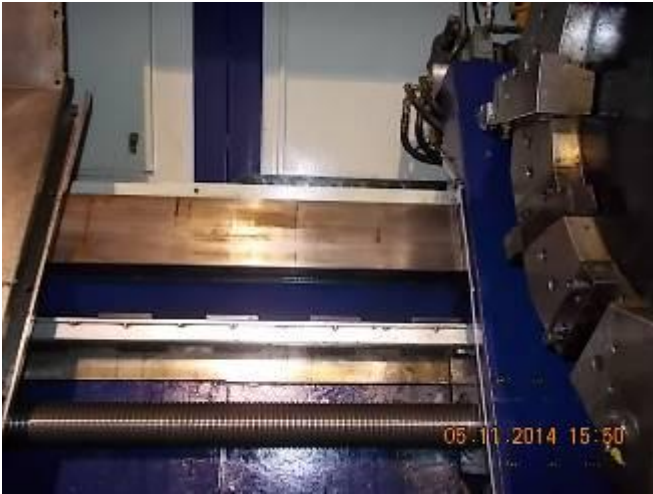
P46) Je mehr Öl kam, je mehr Abrieb des Gleitbelags kam nach draussen, weil es lange trocken lief.
