Relatório fotográfico wi_8_f_2500_r8_MegaBore2014 Parte 1, Parte 2 e Parte 3

Relatório fotográfico 2014/07/30 / 2014/10/14 troca de controle CNC Fanuc 18i /21.12.2014 em Sinumerik 802 Dsl "Hans-Peter Widmer"

Notas técnicas para a Mega Drill remodelando Torno CNC Fanuc 18i sobre Sinumerik 802 Dsl 2014 verão

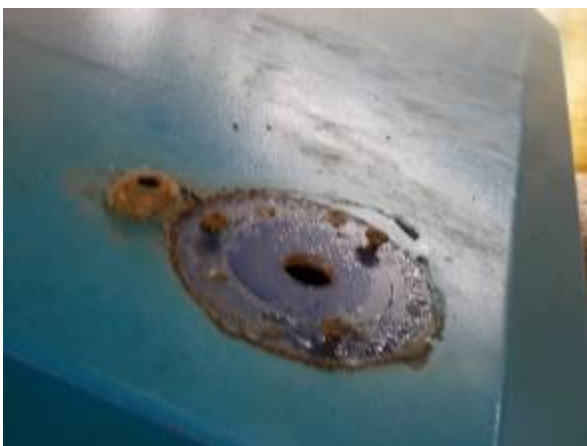
Um buraco na carcaça da máquina CNC Bore mega causou danos causados pela água. O telhado estava vazando. A Fanuc 18i foi danificado consideravelmente. Era tão complicado que temos decidiu substituir o controlador com uma nova Sinumerik 802 D. A reparação duas vezes por Fanuc Suíça não teve sucesso.

P1) Isso foi uma lâmpada. Acima onde o parafuso era um buraco. Essa foi a razão pela qual o CNC Fanuc 18 i foi destruída.

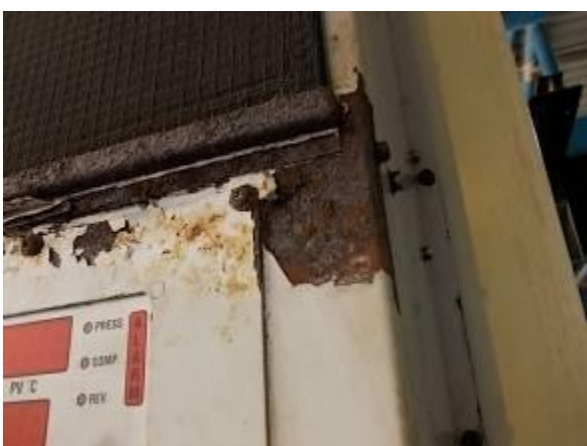
P2) O clima extremamente duro em Angola, ver os dispositivos barato produzido em 2 anos a partir de então.

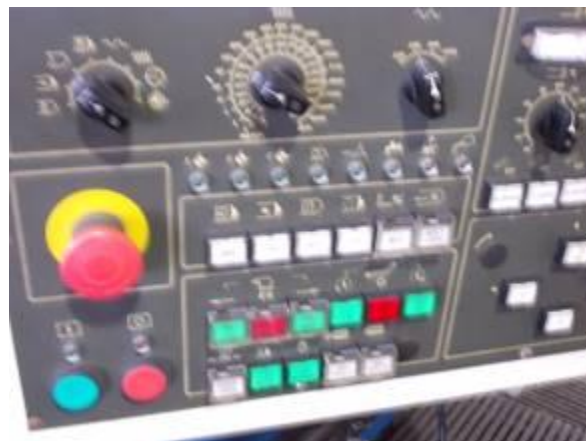
P3) O painel de idade Fanuc é substituído.

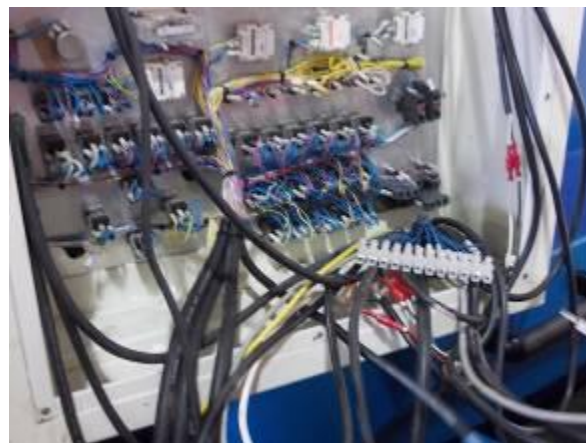
P4) Interior do painel de idade. É notável que aqui um cabo de 50 pinos se conecta à frente traseira CNC CNC. Vamos substituir este com um cabo Profibus, 2 pólos.

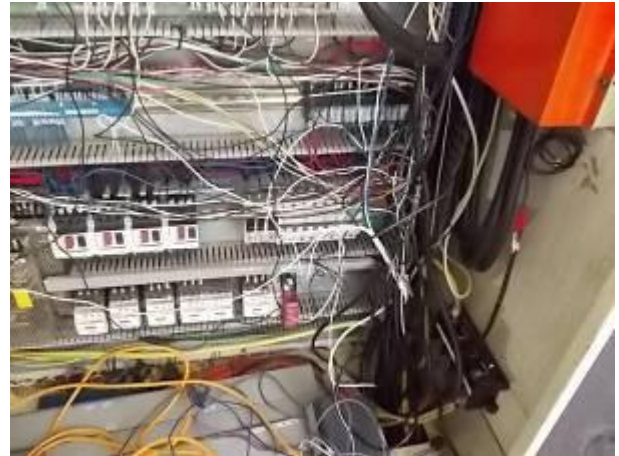
P9) redes mistas e cabo. Surpreendentemente, o fabricante tem a cabeça 0, assim como o poder, feita para o 220 volts com várias cores. Cabos foram muito curto, foram estendidos com cabos de cores diferentes. Alguns no canal a cabo foram soldadas juntos!

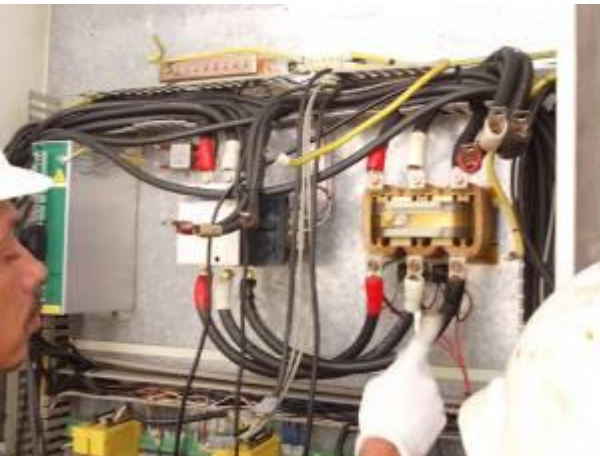
Cabos P7) grossas estão em uso aqui. O mais grossa é de 80 mm / 2.

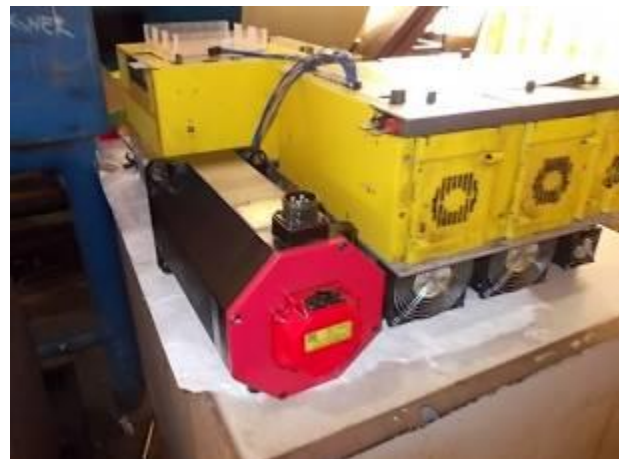
P11) A Z-motora. O motor X tem um freio. Há 7 motores de alimentação KW.

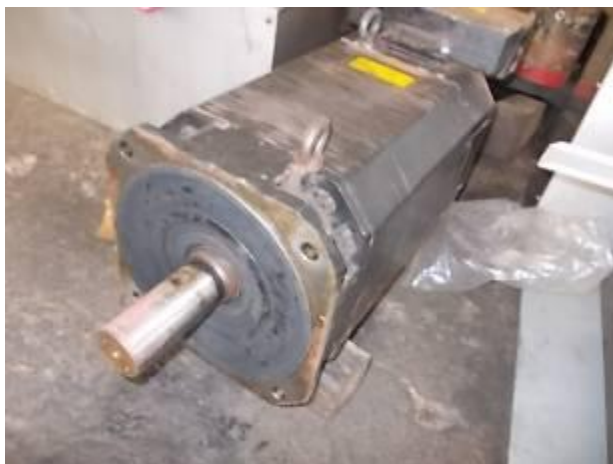
P12) O motor spindle Fanuc vê em Angola depois de um curto período de uso, muito maltratado. O clima é muito stron aqui. Os impulsores desmoronar na regra.

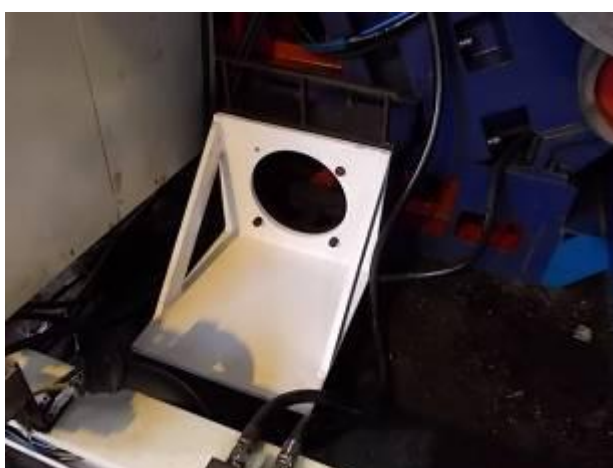
P14) Uma vez que o novo motor é um pé do motor, tivemos que fazer um buraco quadro permanente. Nós instalamos o mesmo motor em todas as máquinas. Assim, o estoque de peças sobressalentes é mais fácil.

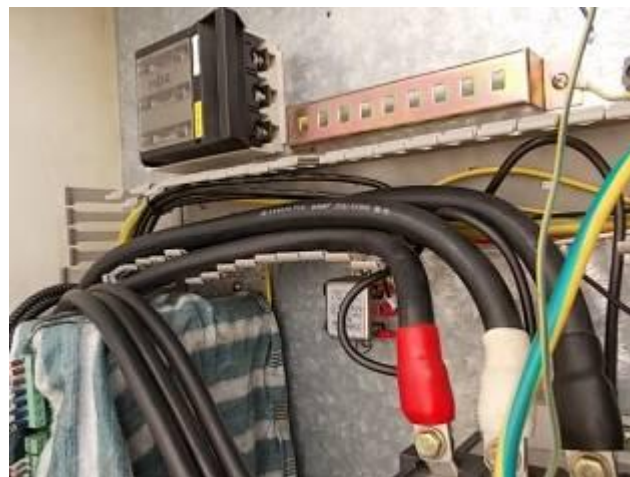
P21) Aqui nós fazemos o Anderst sistema de segurança, mais salvaguardas. Sem fios finos e grossos sem proteção.

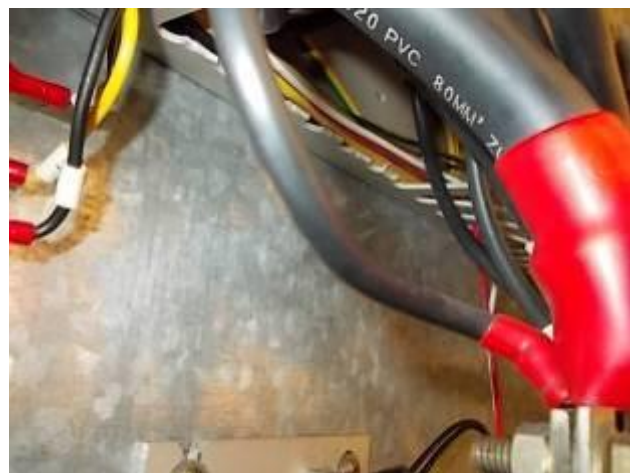
P22) Frente 80 milímetros / 2, traseira 10 mm / 2. Incerto fechamos a 10 mm / 2 diretamente para um fusível.

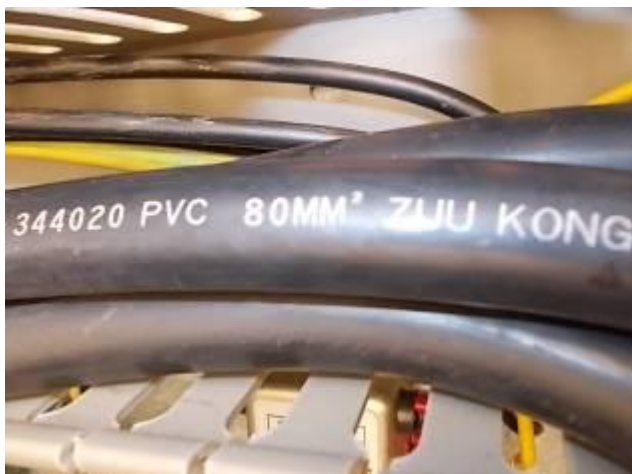
P20) Uma vez que existem cabos com 80 mm / 2. Uma vez que o motor é operado no país de origem 115/220 volts, esta cabos grossos foram instalados.

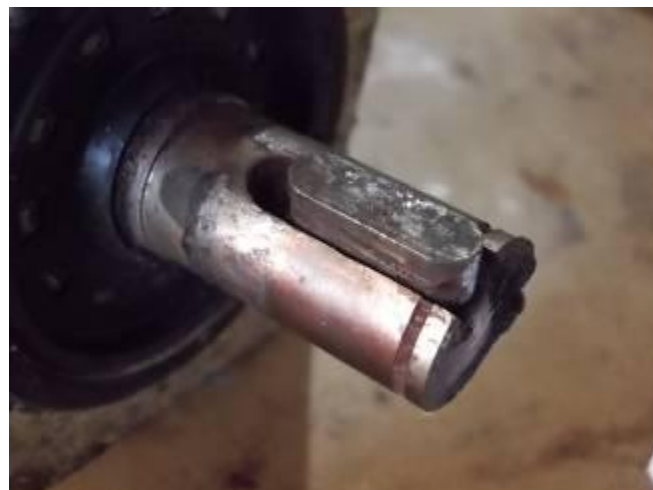
P27) O codificador Fanuc tem muito de se preocupar porque ele é montado sem Achsfluchtfehler embreagem. Então, como vamos fazê-lo com os doadores que construímos na Siemens CNC.

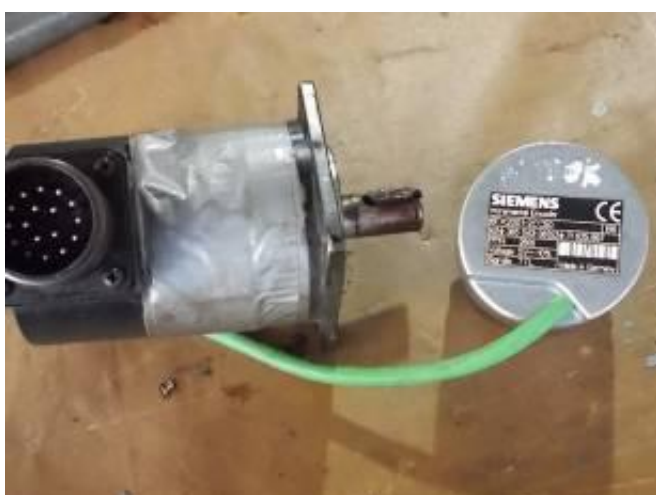
P26) O velho encoder Fanuc (à esquerda) está saindo. Um novo (à direita) está montado.

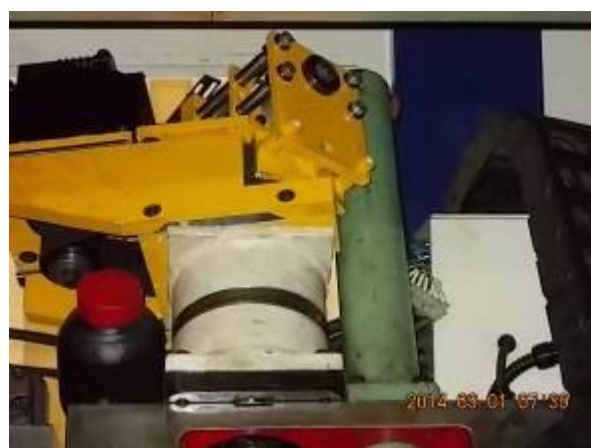
P34) O motor X com o novo freio. O travão tem sido feita de modo que os mesmos motores de alimentação pode ser usado.

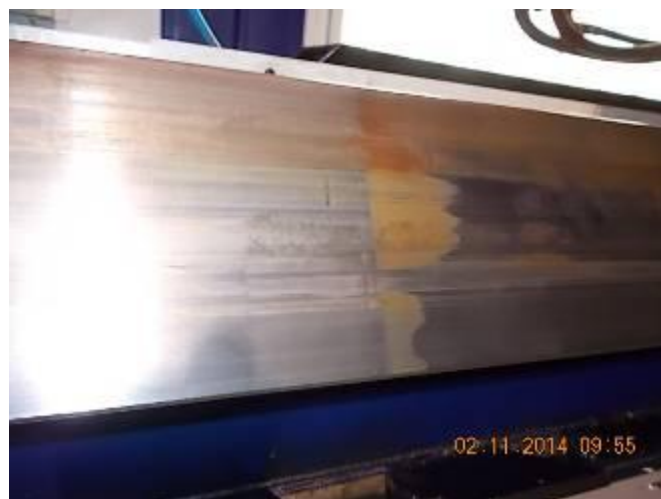
P39) A máquina tem uma lubrificação deficiente. Só quando o petróleo chegou, o marrom deslizamento abrasão revestimento apareceu.

Liderança do eixo Z para executar seco. Também ferrugem. Lubrificação deve ter parado de funcionar corretamente por um longo tempo.

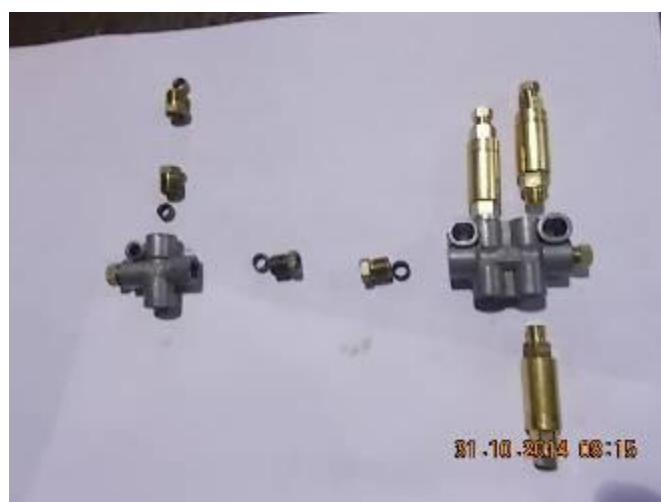
P41) tag Lubrificação. O parafuso de bola recebe um duplo quantidade de óleo.

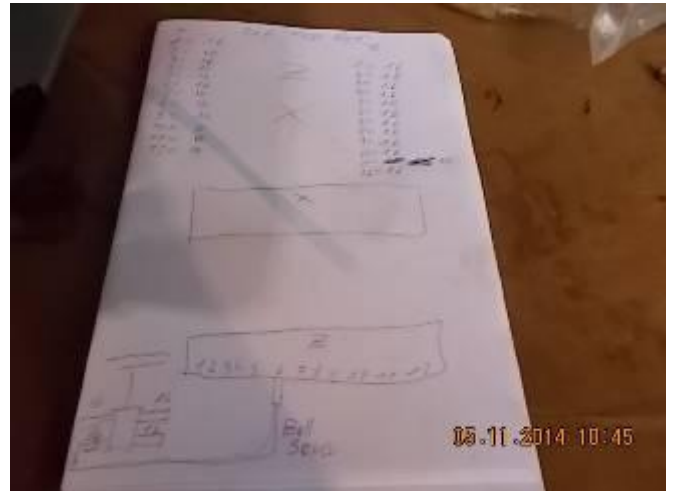
P44A) Novo plano de lubrificação. O treinamento em manutenção as pessoas têm de desenhar tudo. Sob enfrentar 00:06 quantidades. Grande terreno com unidades de dossiê 0,16 e os ballscrews com o dobro do montante de 0,32

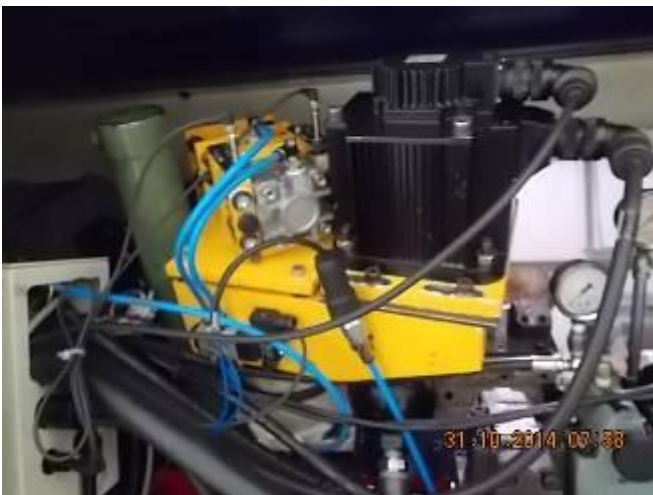
P47) sistema de travagem New X
