Photobericht: Schaden Mega Bore CNC Drehmaschine Frühling 2007

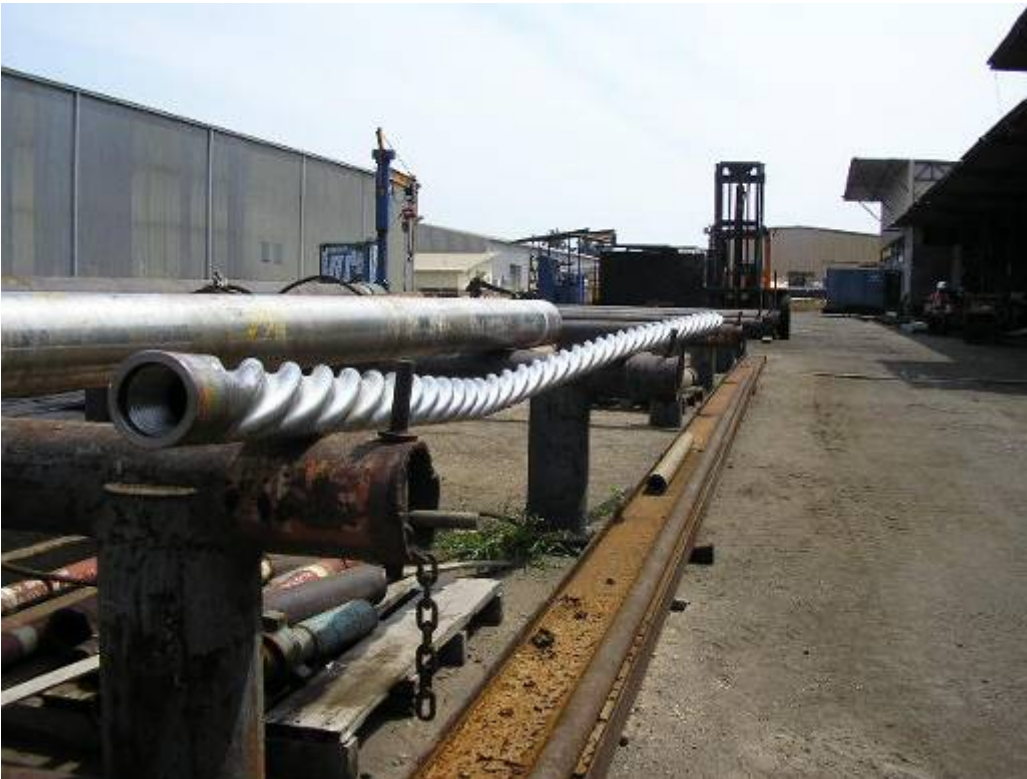
Photo: Dieses Werkstück wurde in der CNC Drehmaschine fliegend gespannt hinten aus dem Futter ca. 4 Meter frei drehend. Nur unter besonderen Umständen wurde es endlich mal gesagt wie der Unfall auch wirklich passierte

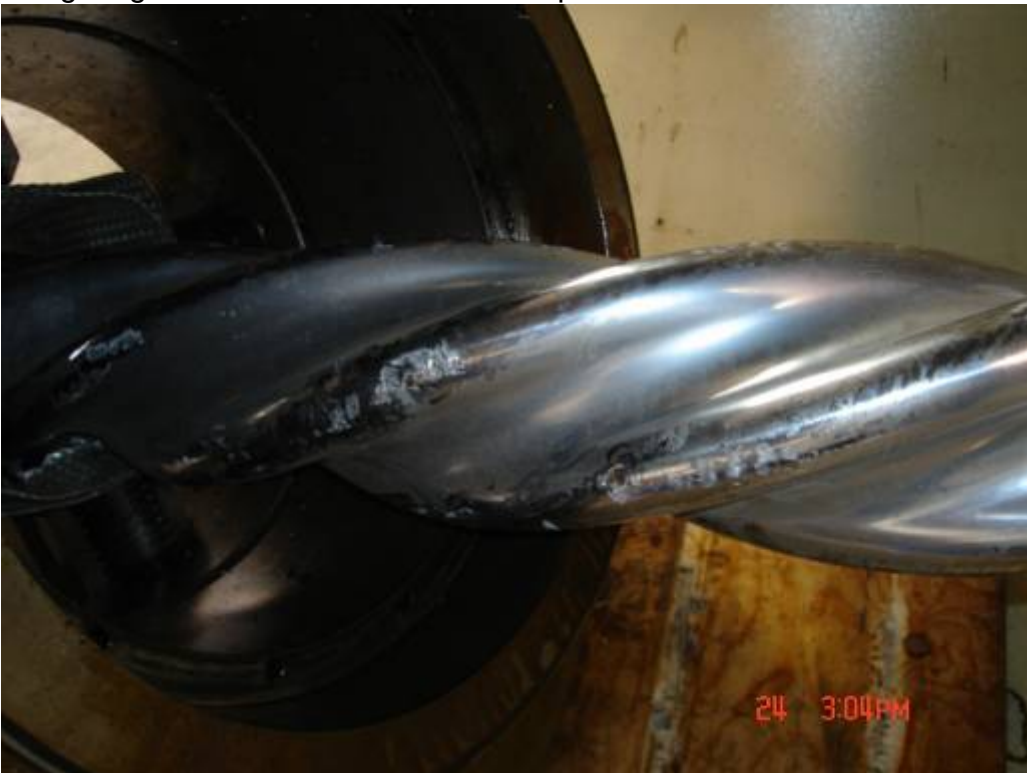
Photo: Dann ein Knall, Maschine defekt

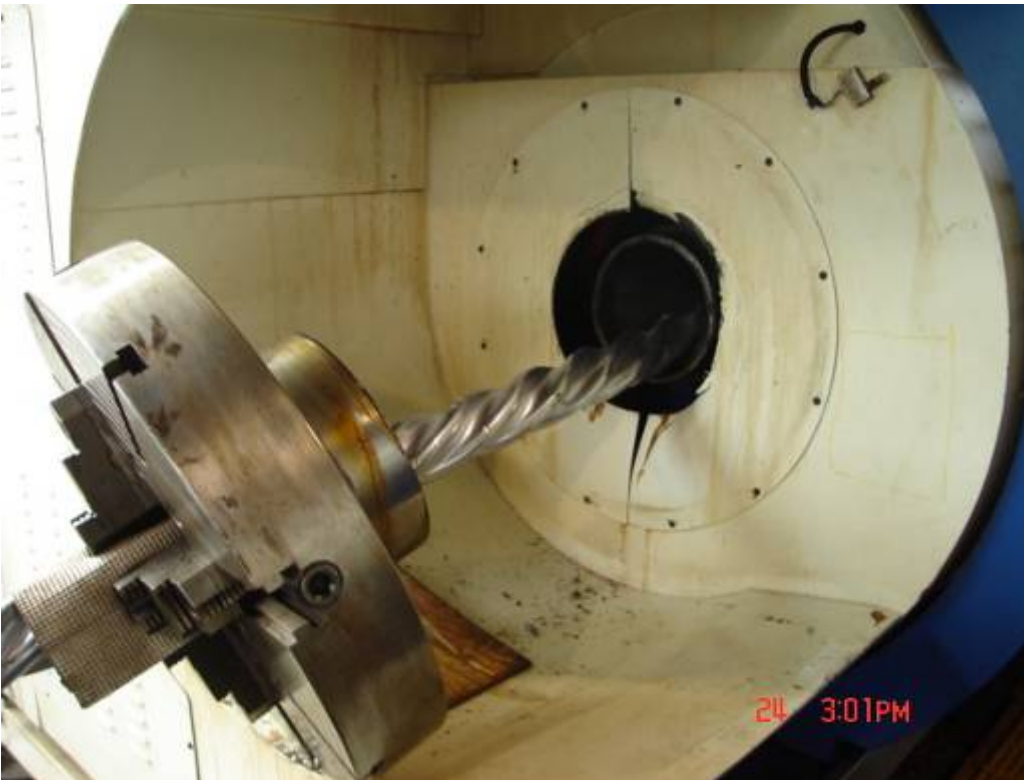
Photo: Hier das rausgerissene Handspannfutter

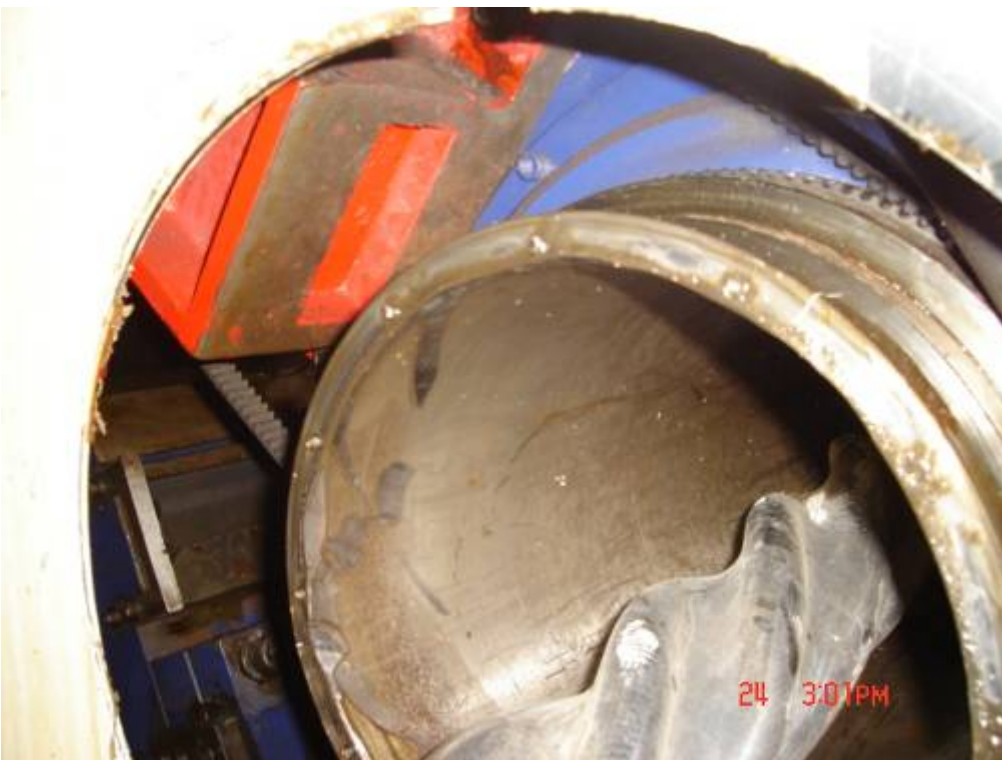
Photo: die defekte Spindel

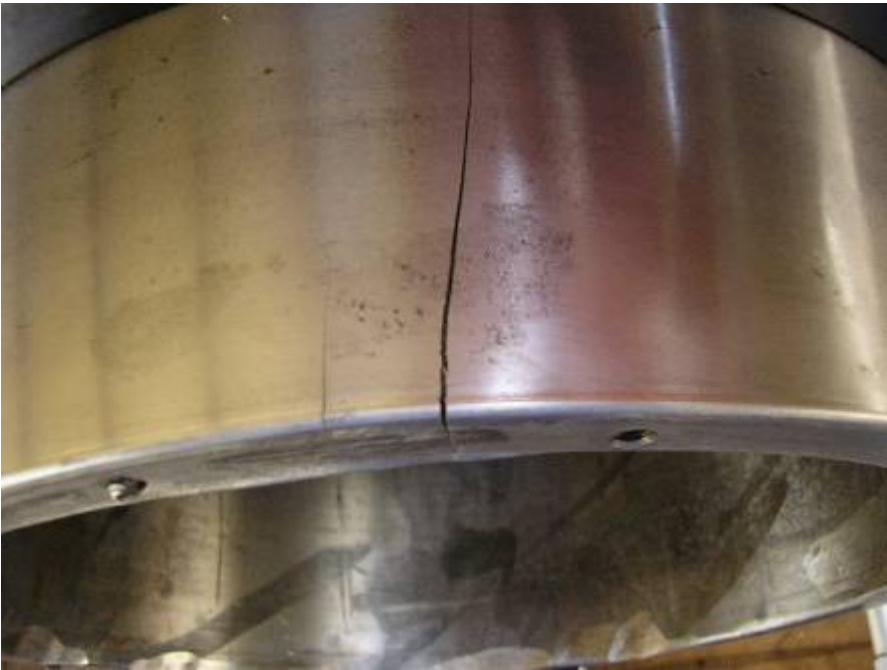
Photo: Die gerissene Spindel

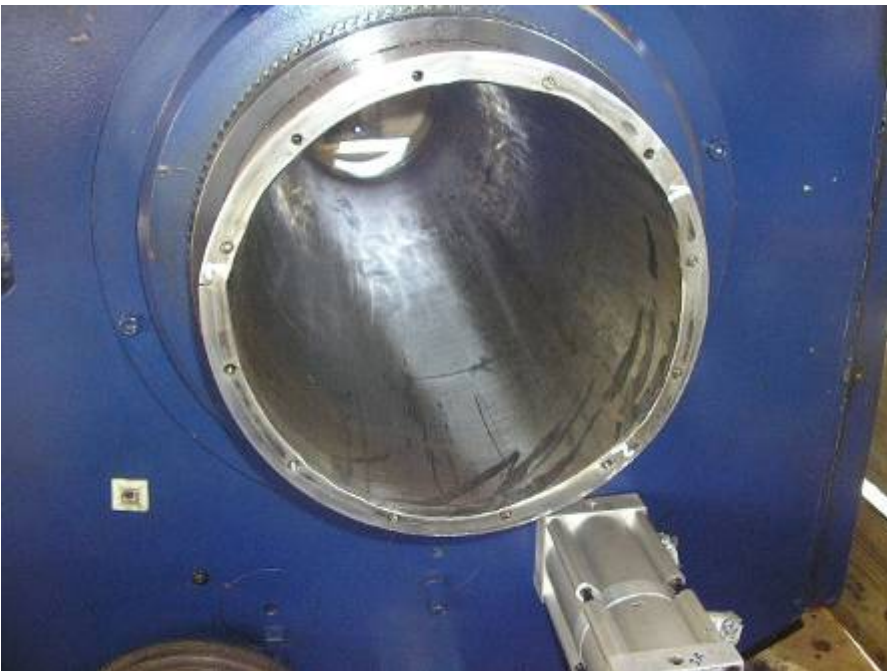
Photo: ein Schaden über USD 100'000.- Bitte siehe den neuen Bericht der die Revision beschreibt. Danke
