WiAP Foto Reportagem 02 Saarstahl Saarbrücken.

Na empresa Saarstahl a empresa poderia WiAP 1999, um rolo de tornos Generalrevidieren. 150 toneladas. Na máquina Saarstahl queria crescer um controle CNC. Eles tinham uma cópia controlá-lo. Botão de Heid e as placas controladoras da Siemens. Estes já não estavam disponíveis. O WiAP que o tempo de 10 novos mapas feitos com novos componentes.

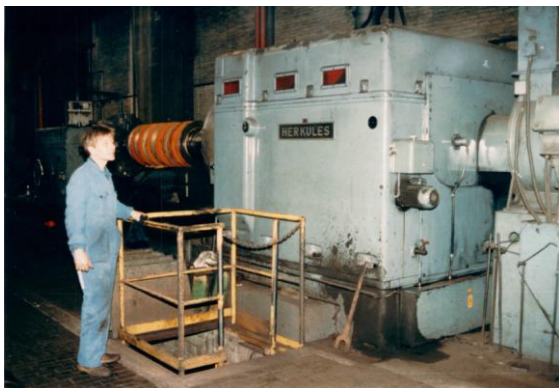
P1: a máquina antes de a revisão geral

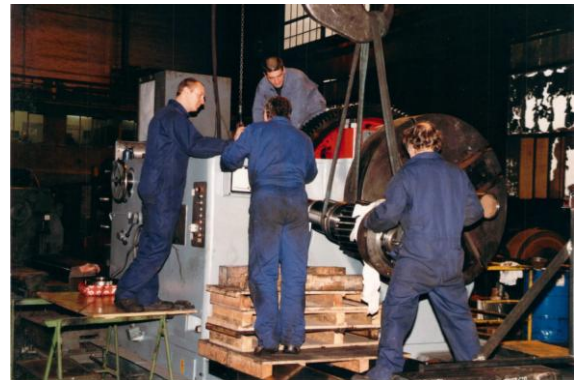
P6: O cabeçote também foi revisto, houve algumas engrenagens com defeito. Srs. Walter Grell feita no momento das engrenagens de acordo com o padrão.

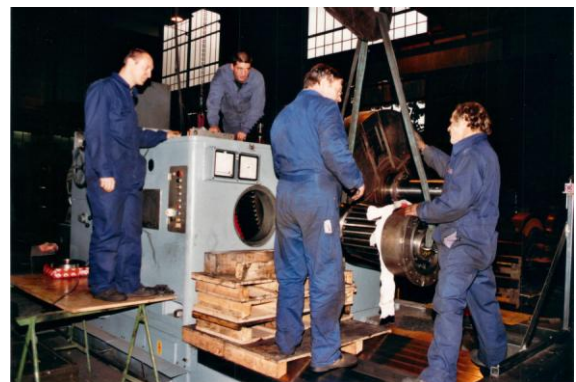
P7: as engrenagens e eixos campos estavam no Maschie todos equipados com a desmontagem SKF Press Association e re-montagem exigiu algum esforço.

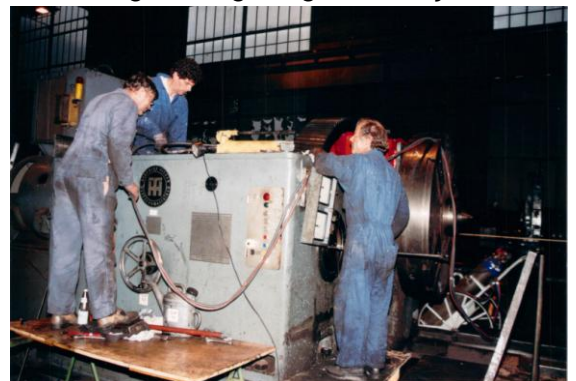
P8: A equipe de instalação foi chamado o WiAP aqui fortemente

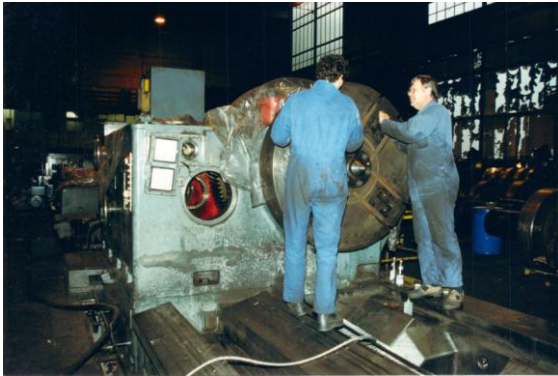
P9 A equipe de instalação foi chamado o WiAP forte aqui. A revisão foi feita em 10 semanas. A queda foi suave eo armário elétrico com o motor principal de 220kW foi renovada complet.

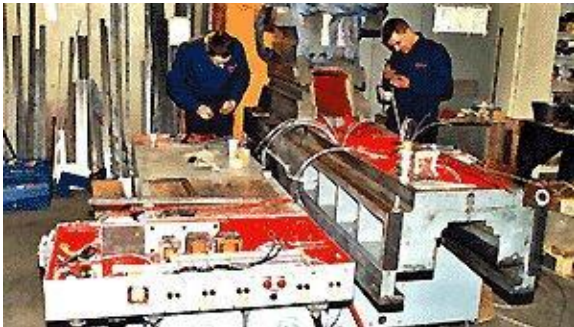
P10. O carro transversal na Suíça. É todos os eixos estão equipados com o revestimento deslizante SKC. Foi um trabalho muito trabalhoso, mas o Schabarbeiten não fosse tão caro.

Todos os sulcos de óleo foram realizadas de acordo com o SKC ocupação revestimento deslizante. O transporte por si só era de 24 toneladas.

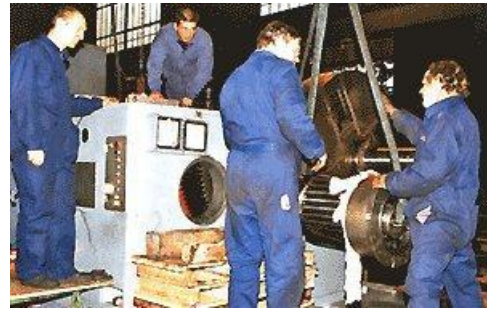
P11. Montagem do veio após as engrenagens foram substituídos
