Photobericht Umbau Weisser

Die Erste CNC Drehmaschinen die wir umbauten in Angola nach den beiden Flächenportalen. Umbau November 2006 Caroline und H.P Widmer

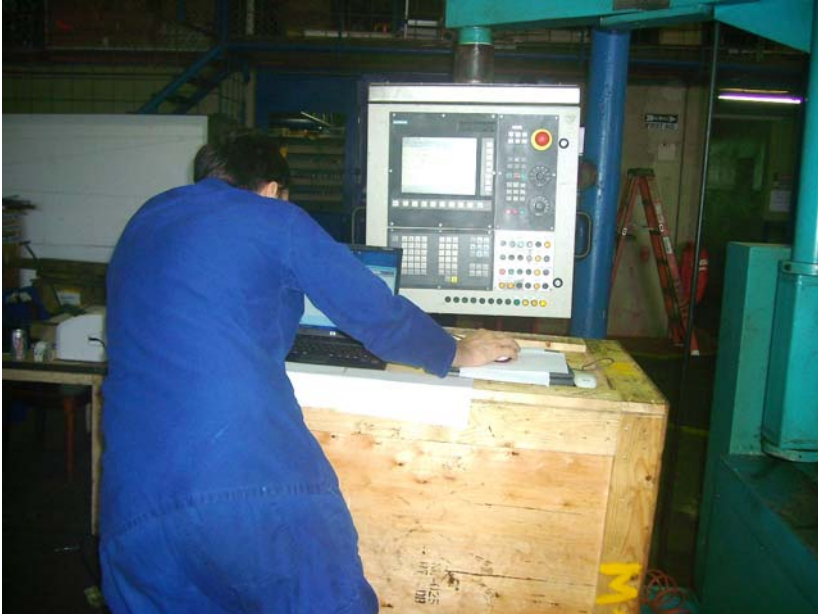
Photo: Hier ist man am PLC programmieren mit dem Lap Top.

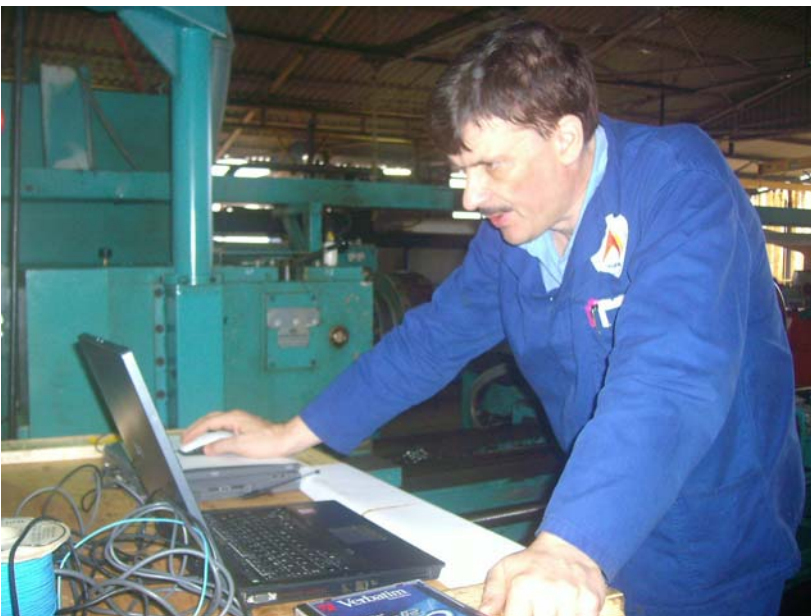
Photo: Es gibt einige Sachen die gehen müssen wie Revolver, Getriebe, dann die Sicherheit ist sehr wichtig.

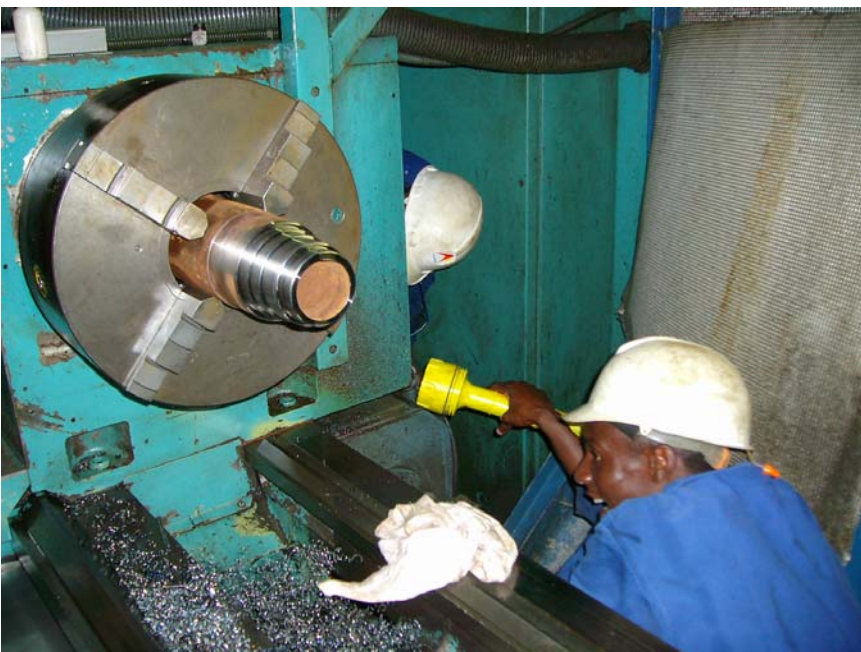
Photo: Bei der Inbetriebnahme will die Schmierung nicht so wie wir es wollen. Kein Druckaufbau. Joba sucht. Dann sieht man, dass die Pumpe defekt ist, also ein Umbau hilft auch Fehler die teure Folgen verursachen können vor dem Schaden gefunden werden.

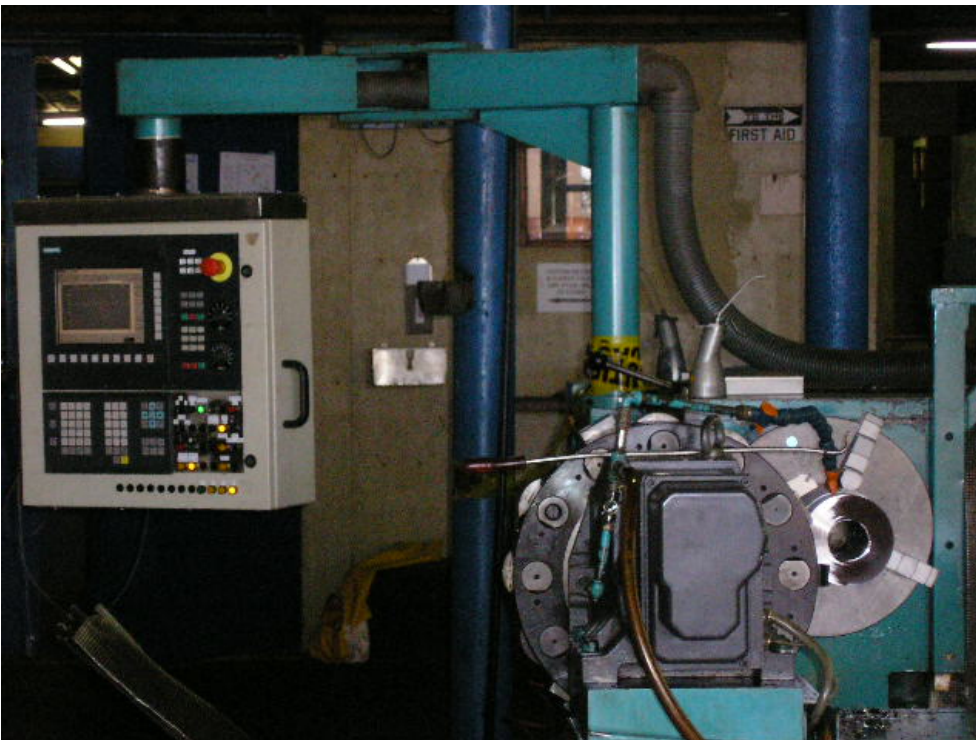
Photo: Die Maschine in der Produktion, alle waren froh, dass man die erste CNC mit der neuen Steuerung wieder in der Produktion haben konnte. Was mit den neuen Programmen auf die zukam war dann bewusst als man sah wie einfach man über 10 Jahre mit einem sehr einfachen System produzierte. Alle Parameter programmiert.

Ein Programm sah so aus für jedes Oelgewinde so. nur ca. 15 Werte eingeben und ein Gewinde war fertig
