## WIAP Ảnh Báo cáo 02 Saarstahl Saarbrücken.

Tại công ty Saarstahl các công ty có thể WIAP 1999 một cuộn máy tiện Generalrevidieren. 150 tấn. Trên máy Saarstahl muốn phát triển một điều khiển CNC. Họ đã có một bản sao kiểm soát nó. Button từ Heid và các thẻ điều khiển của Siemens. Đây là không còn nữa. Các WIAP thời điểm đó 10 bản đồ mới được thực hiện với các thành phần mới.

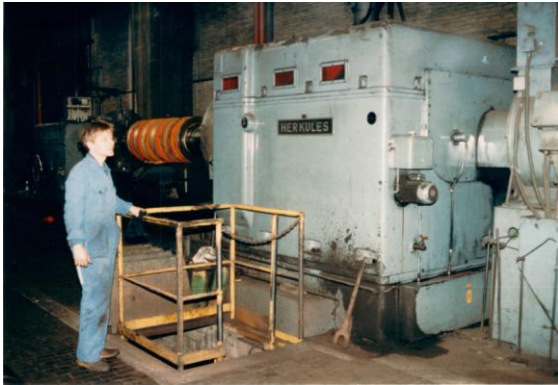
P1: Các máy trước khi sửa đổi chung

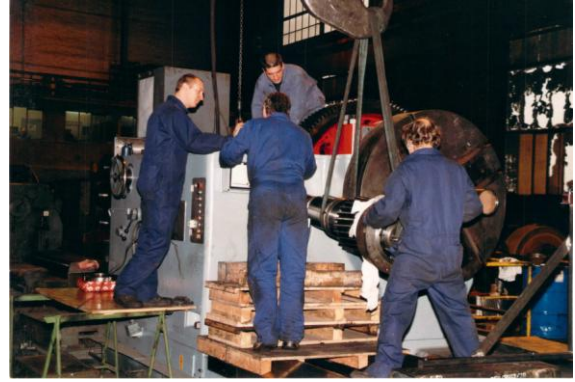
P6: Các headstock cũng được sửa đổi, đã có một số bánh răng khiếm khuyết. Messrs. Walter Grell thực hiện vào thời điểm đó các bánh răng theo mẫu.

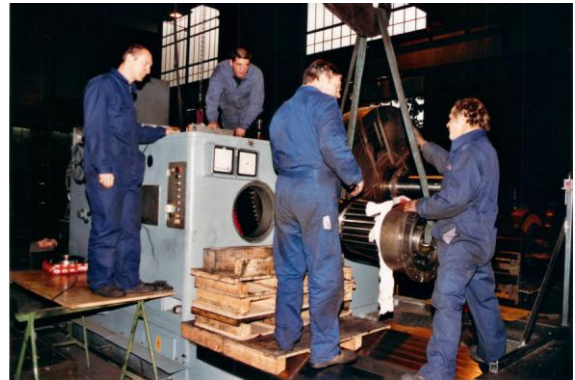
P7: Các bánh răng và trục trại đã có mặt tại tất cả các trang bị Maschie tháo gỡ Hiệp hội Báo chí SKF và lắp ráp chúng lại đòi hỏi một số nỗ lực.

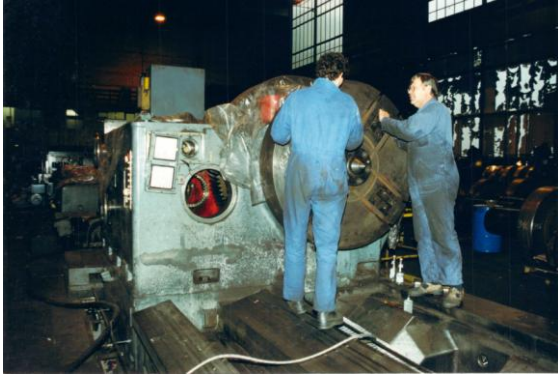
P9 Đội cài đặt được gọi là WIAP mạnh mẽ ở đây. Việc sửa đổi đã được thực hiện trong 10 tuần. Sự giảm được trơn tru và tử điện với động cơ chính của 220KW đã được gia hạn complet.

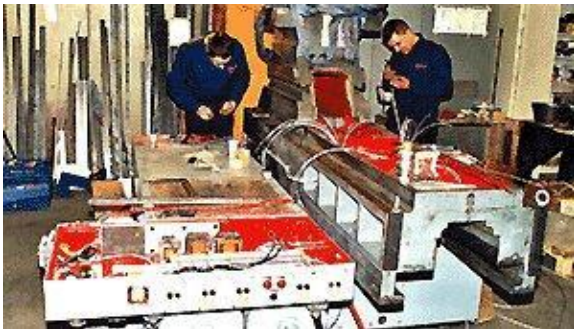
P10. Slide chéo ở Thụy Sĩ. Nó tất cả các trục được trang bị lớp phủ trượt SKC. Đó là một công việc rất mất thời gian, nhưng Schabarbeiten không quá đắt tiền.

Tất cả các rãnh dầu được thực hiện theo các SKC trượt lớp phủ lắp. Việc vận chuyển một mình là 24 tấn.

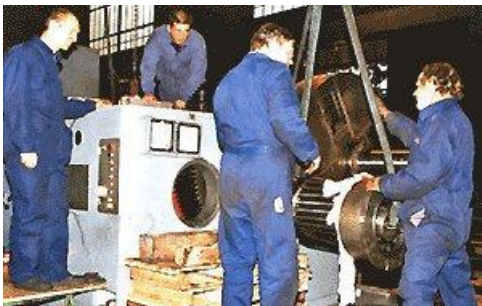
P11. Gắn kết các trục bánh răng sau khi được thay thế

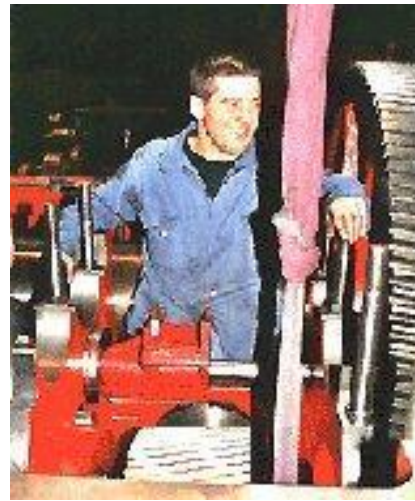
P12: Một bánh răng đẹp là đây Maschinenfabrik MFD đã làm cho nó là tất cả các truy cập từ bên trên. Chúng tôi thực sự cần là một lời khen cho công ty MFD. Đó là tất cả đều rất thông minh và rất cũng nghĩ công trình xây dựng.
