Umbauten, Erneuerungen, Retrofit

Foto Bericht CNC Maschine Spindelstock gerissen WU230

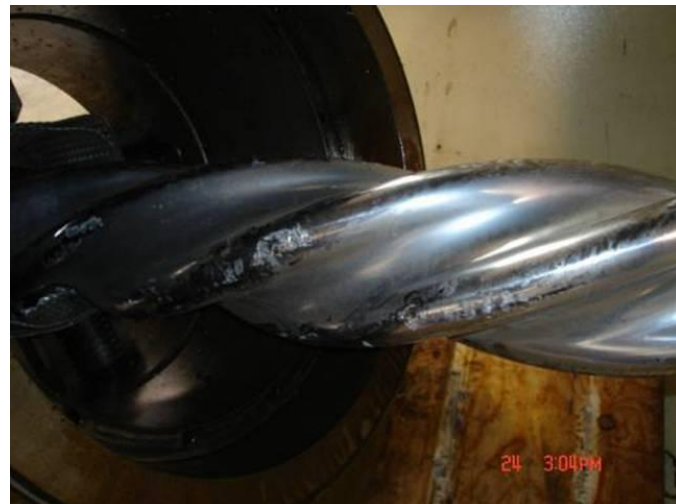
Bild 2: Die defekte Spindel.

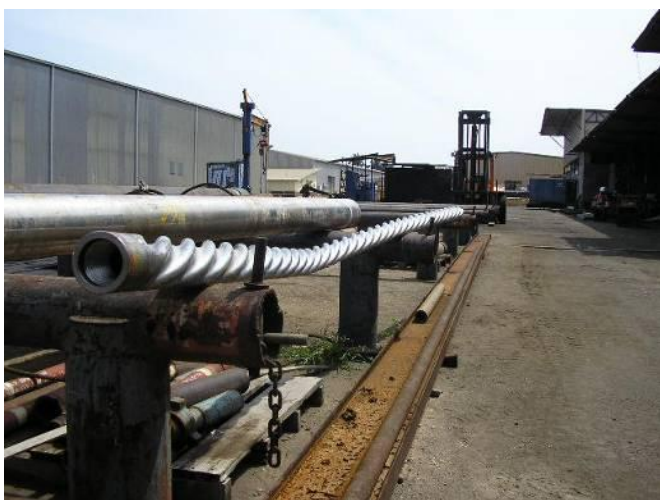
Bild 1: Dieses Werkstück wurde in der CNC Drehmaschine fliegend gespannt, hinten aus dem Futter ca. 4 Meter freidrehend. Nur unter besonderen Umständen wurde endlich mal gesagt, wie der Unfall auch wirklich passierte. Dann ein Knall, Maschine defekt.

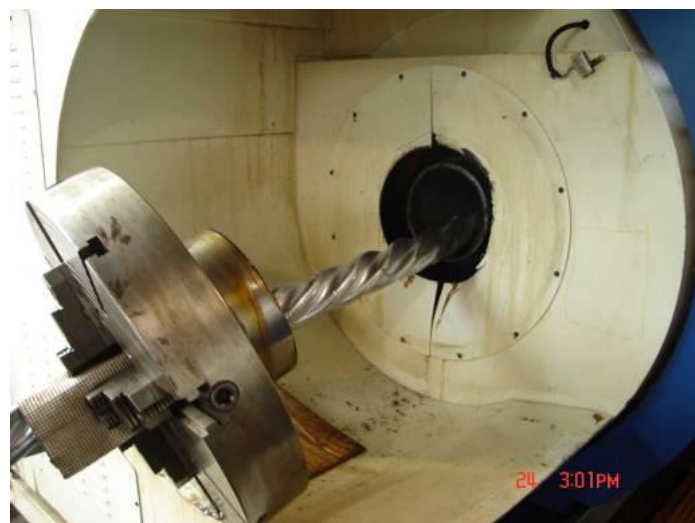
Bild 3: Die gerissene Spindel. Ein Schaden über USD 100'000.- Bitte siehe den neuen Bericht, der die Revision beschreibt. Danke.

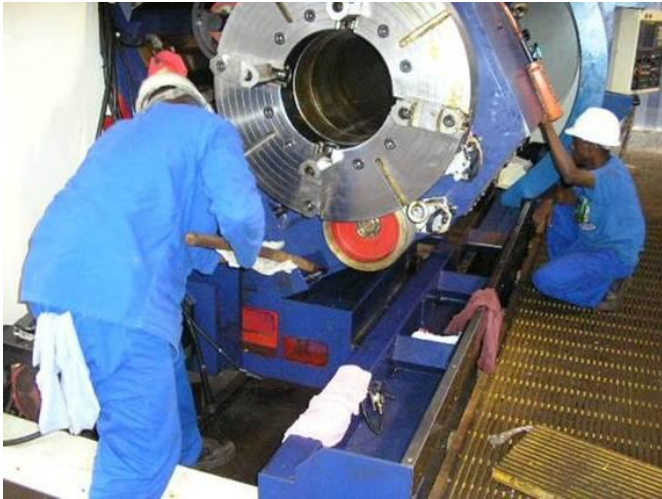
Bild 4: Der neue Spindelstock wurde mit einer grösseren Bohrung bestellt. Die herkömmliche Bohrung war nur 250 mm; die neue 320 mm.

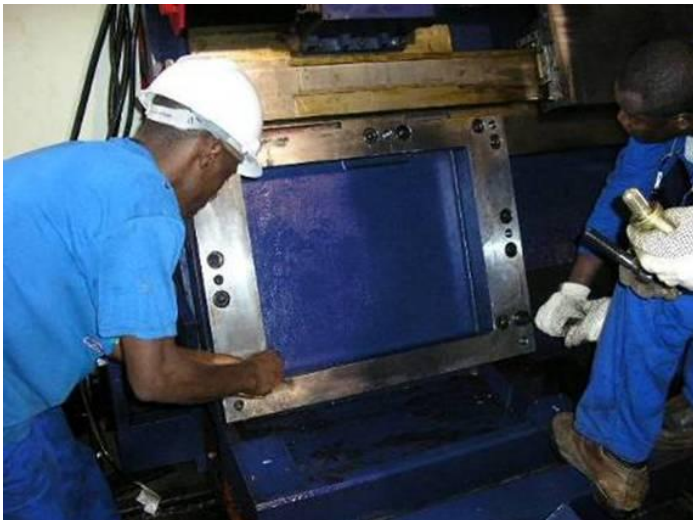
Bild 5: Hier war eine Distanzplatte montiert, welche demontiert werden musste für den grösseren Spindelstock.

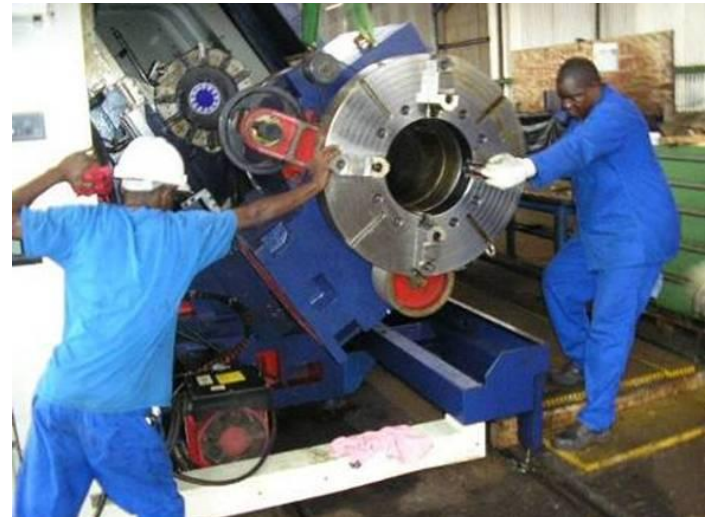
Bild 7: Ohne richtigen Kran einen Spindelstock neu zu platzieren war schon nicht ganz einfach.

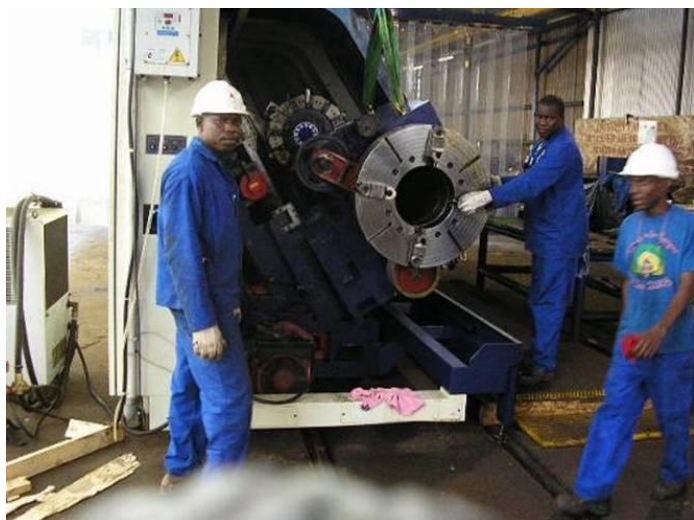
Bild 9: Die Schrauben mussten mit einem langen Rohr montiert werden.

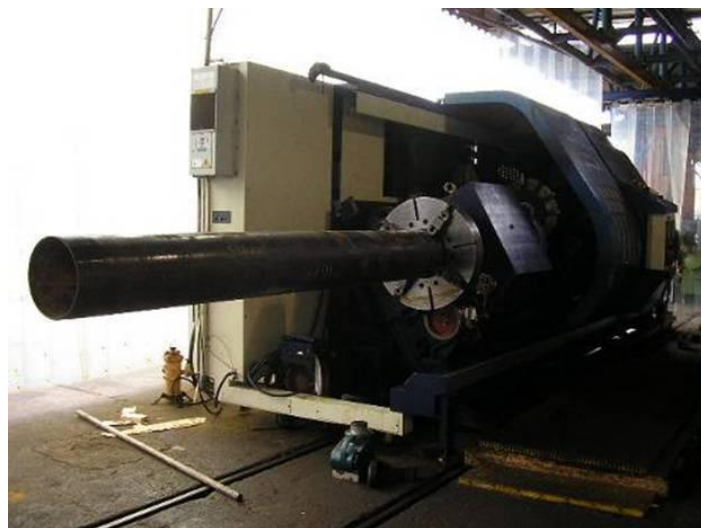
Bild 11: OK die Mache lief wieder. Dreht zylindrisch, war ausgerichtet und bereit für die Produktion.
