**WIAP<sup>®</sup> Werkzeugmaschinen**

# WR 170\_Weisser CNC Drehmaschine Inspektion Service

Service an der Maschine und Schlittenführung in der Z Achse starke Abnützung.  
Maschine schon 40 Jahre im Einsatz unter erschwerten Bedingungen nur wenige Meter vom Meer entfernt

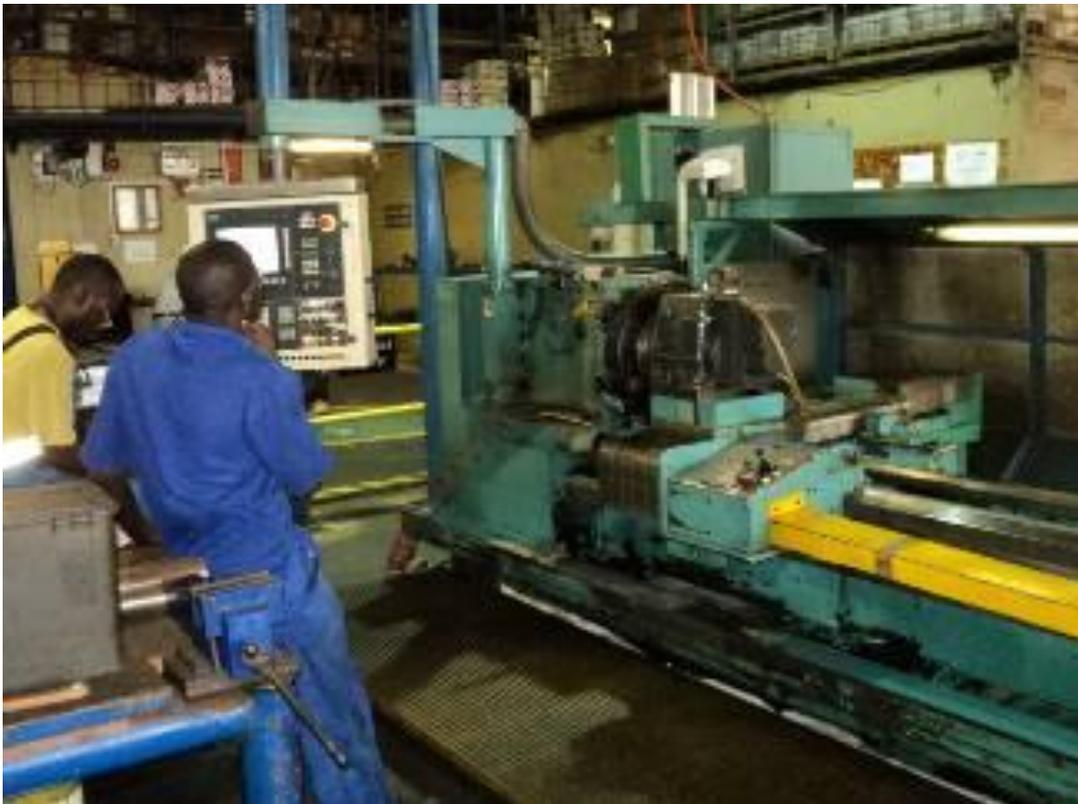
Titel Bild 1: CNC Weisser Drehmaschine. Sie wird aus der Produktion genommen für die Revision

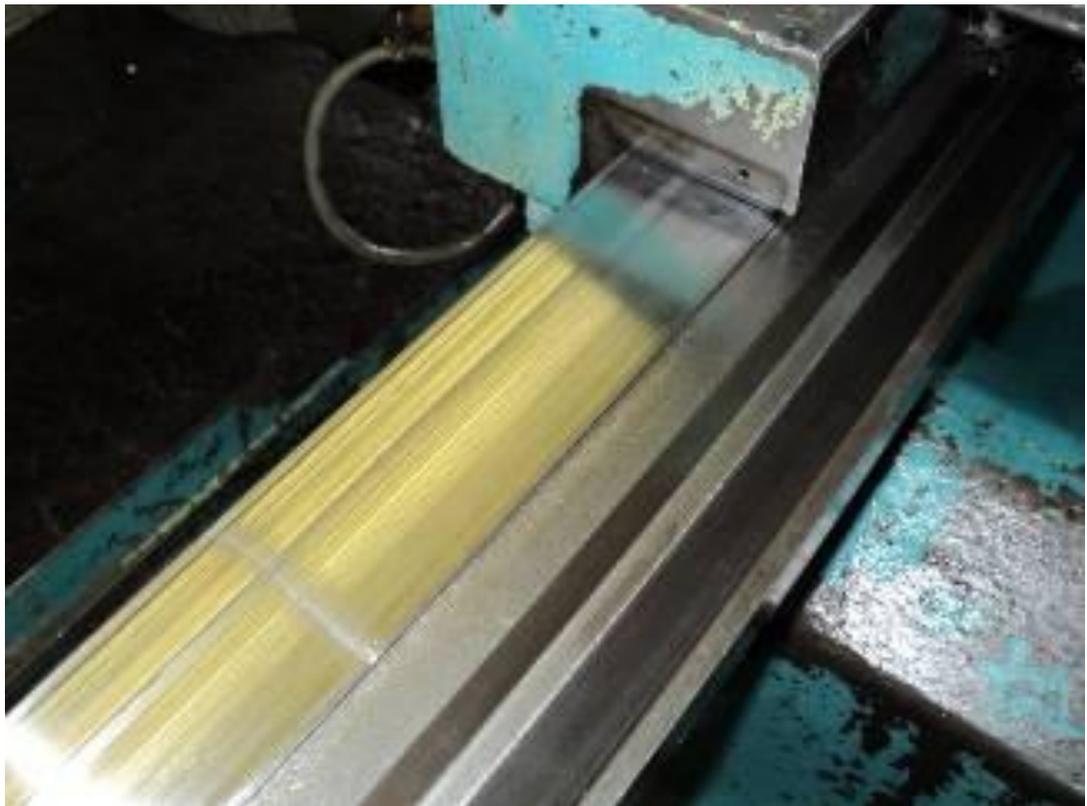
Bild 2: Die hintere Z Führung hat seit einiger Zeit immer tiefere Spuren.  
Es wurde geplant, den Z Schlitten abzuheben und die Ursache zu prüfen und eine Nachbesserung durchzuführen

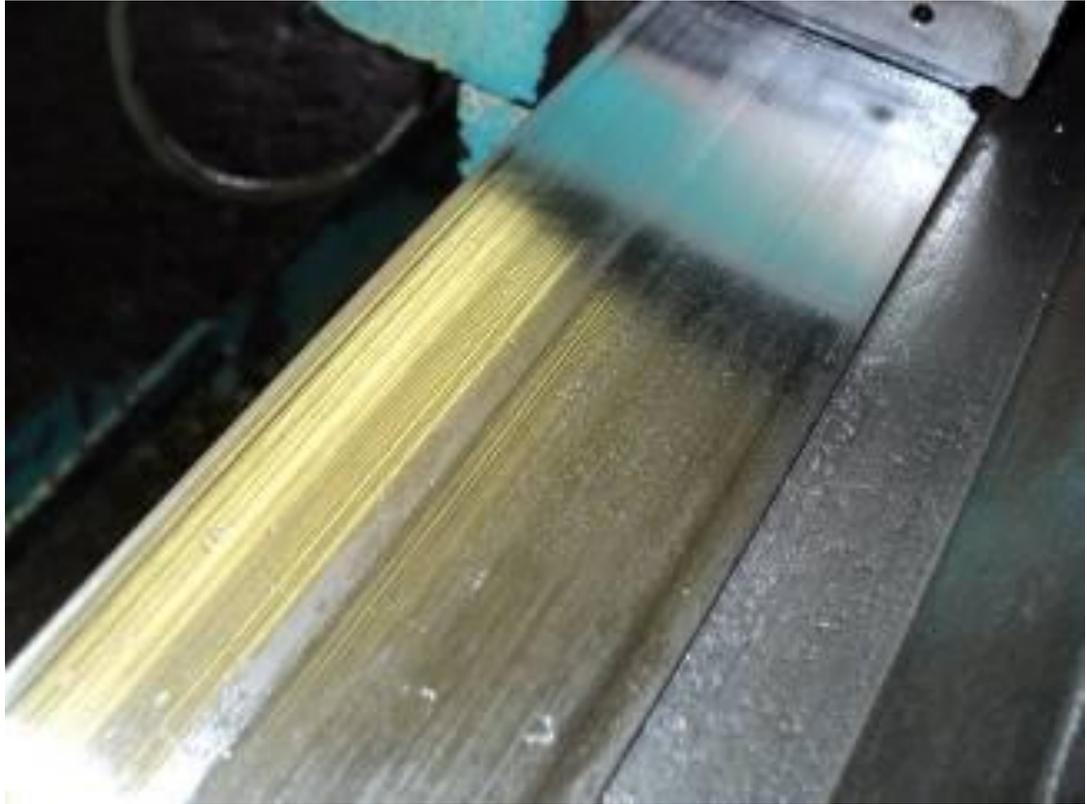
Bild 3: Es hat Einlaufspuren. Da diese Horizontalbett Maschinen Art im Gegensatz zu einer Schrägbettmaschine nur in der Spitzenhöhe der Verschleiss bemerkbar macht, hat es keinen so wichtigen Einfluss auf die Genauigkeit der Maschine.

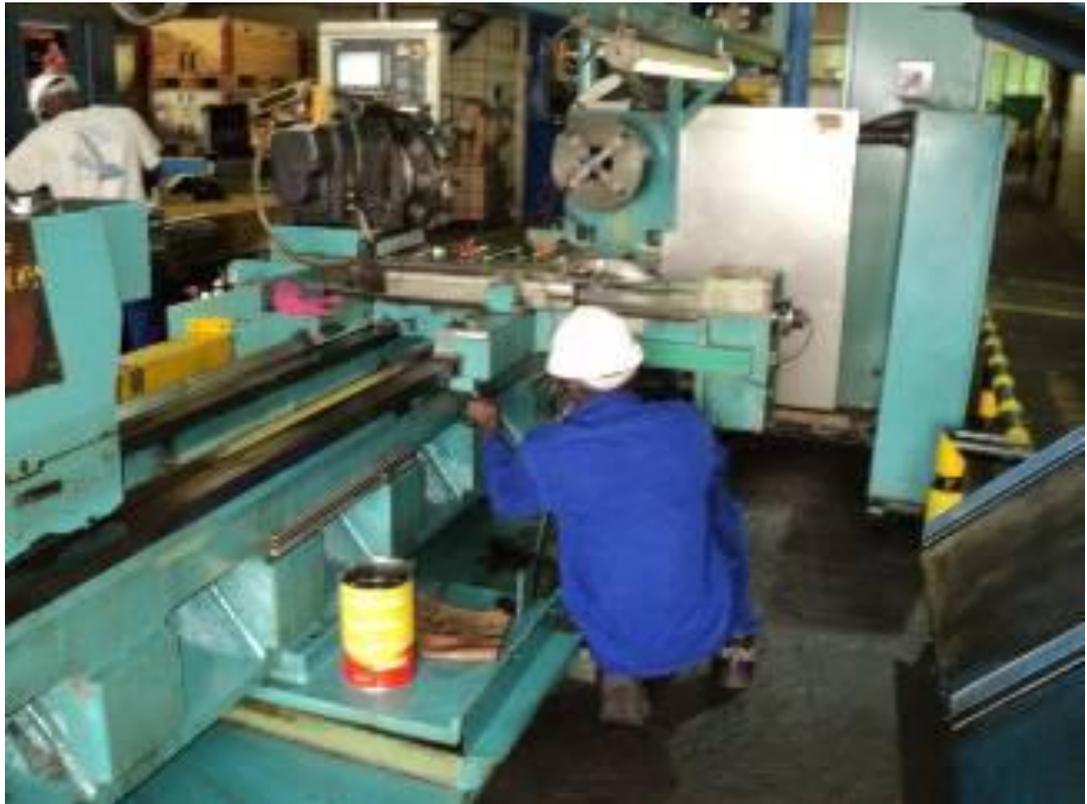
Bild 4: Es wird alles vorbereitet, um den Schlitten abzuheben. Untergriffe weg. Kugelrollspindel weg usw.

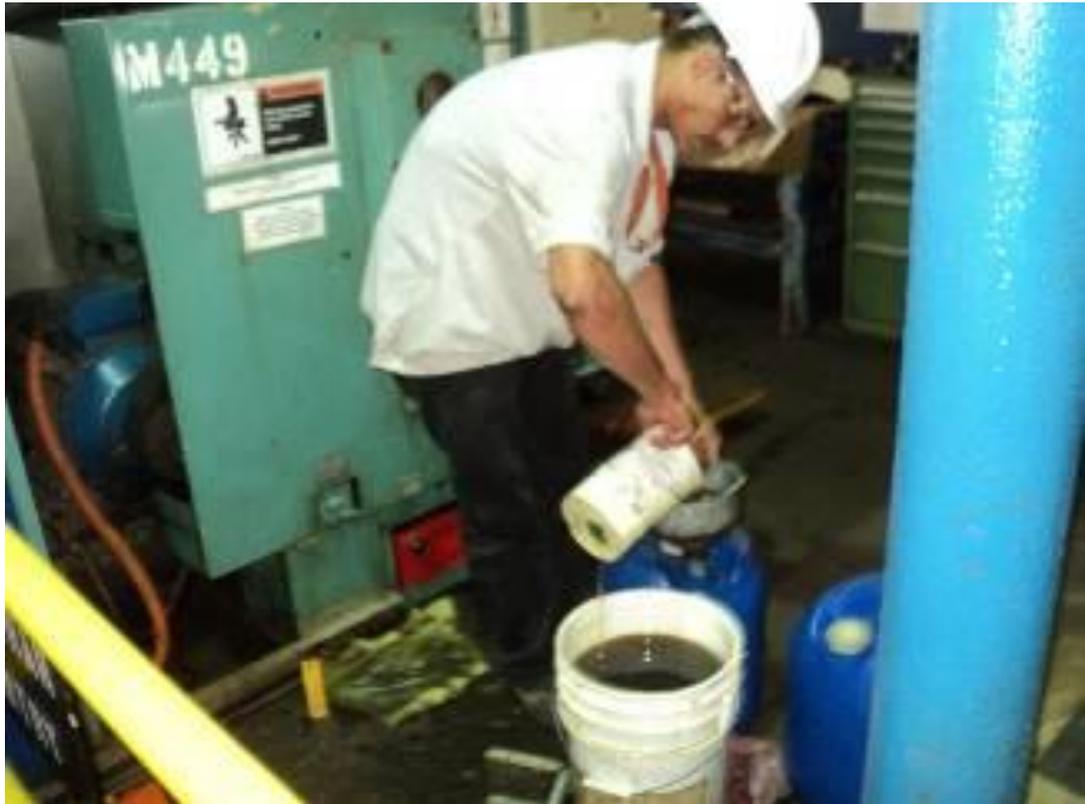
Bild 5: Auch das Öl wird ersetzt. Der Tank wird innen auch gereinigt, wenn Abrieb drin ist soll die Ursache gesucht werden.

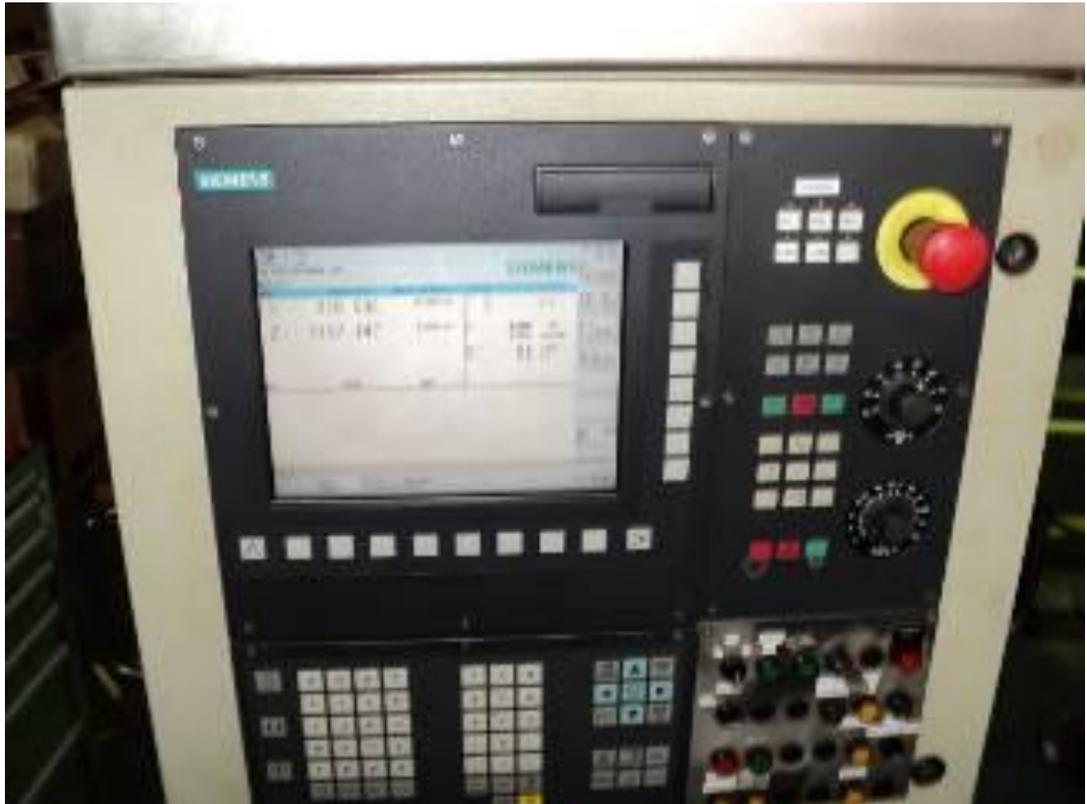
Bild 6: Dies ist die CNC Steuerung Sinumerik 802. Die vorherige Sinumerik 5T dann die Sinumerik 810T wurden entfernt. Also die Mechanik überlebt 3 Generationen CNC Steuerungen gut oder? Bald kann die 4. Generation in Angriff genommen werden

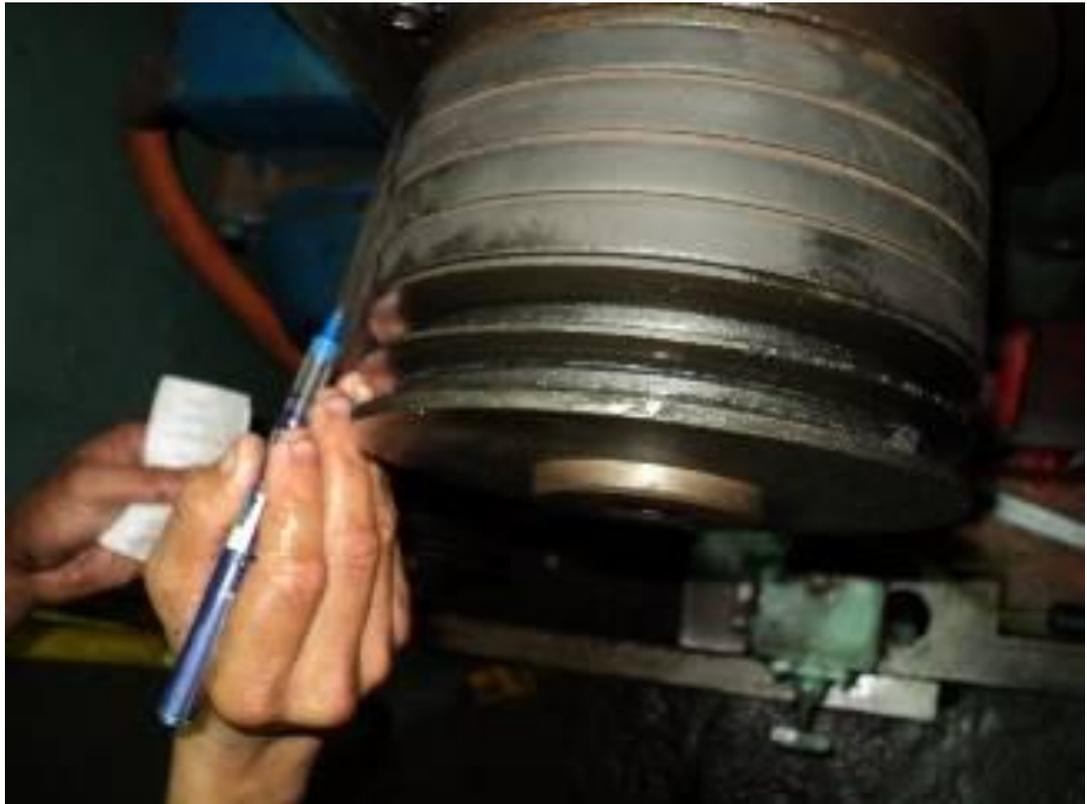
Bild7: Die Keilriemen des Spindelmotors sehen auch nicht mehr gut aus. Sie wurde in der Unterhaltsliste so erweitert, alle Maschinen, alle Riemen mit Lagerort d.h Lagernummer erfasst. Was fehlt, wird bestellt. Die kosten ja nur ein paar Euro/Franken. Aber wenn es nicht vorhanden ist, kostet es viel.

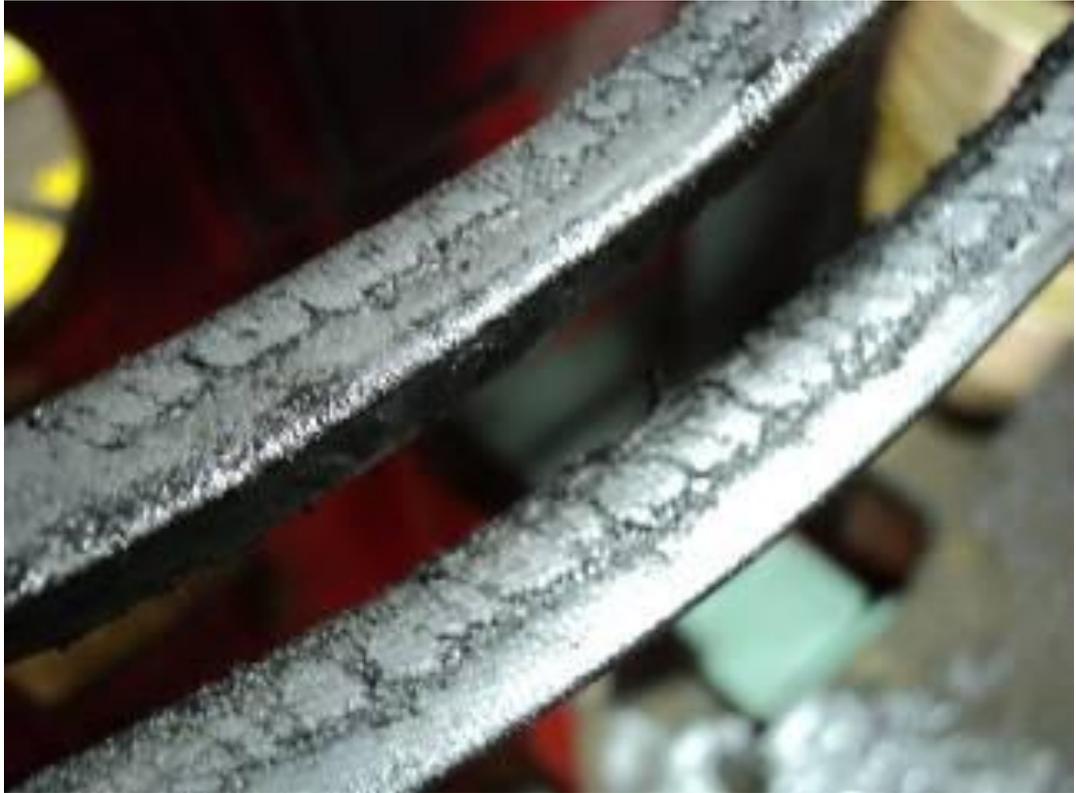
Bild 8: Diese Keilriemen sollen auch ersetzt werden.

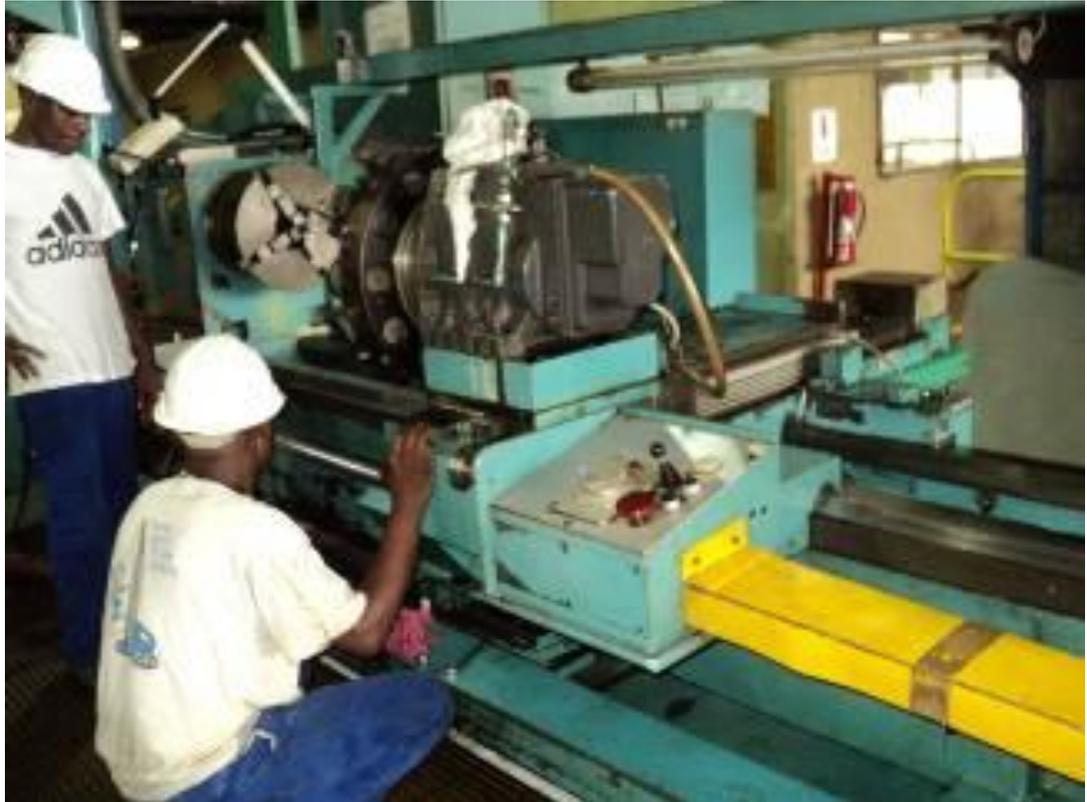
Bild 9: Die Monteure bereiten die Demontage des ganzen Kreuz Schlittens vor.

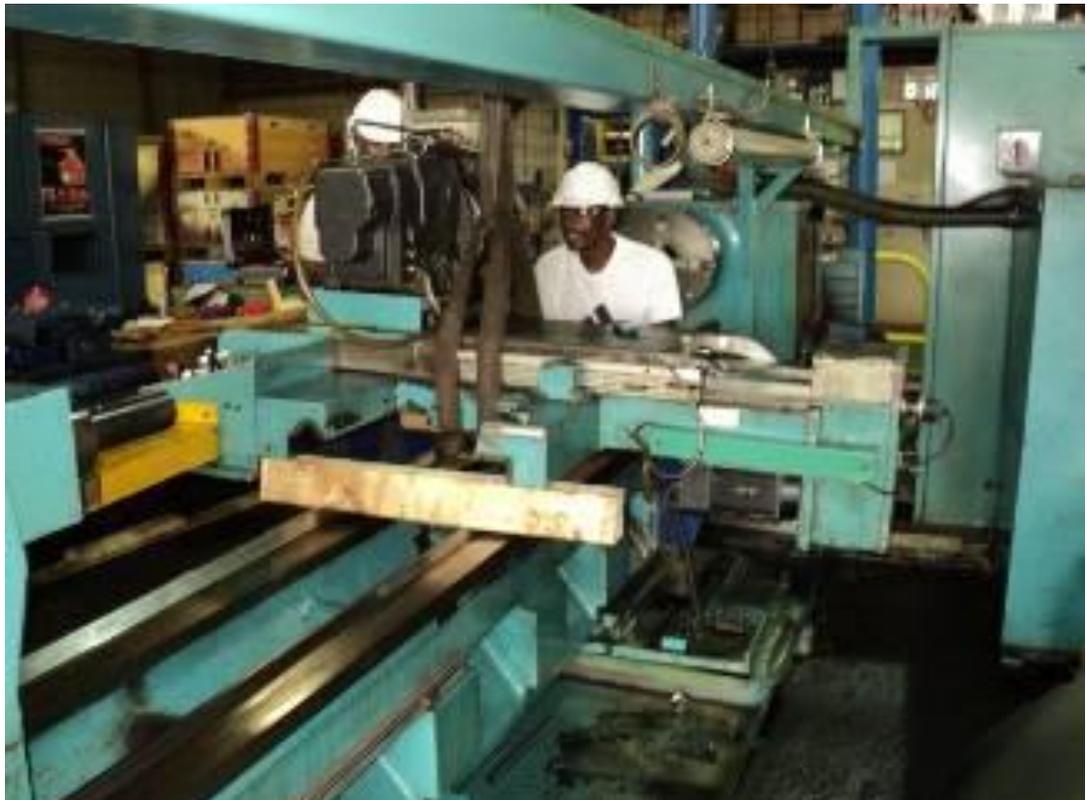
Bild 10: Jetzt sitzt der Schlitten auf Hölzer, welche zwischen den Z Führungen und des Kreuzschlitten hingelegt wurden und es ist alles bereit zum Untersuchen, warum die Führungen diese Laufspuren haben.

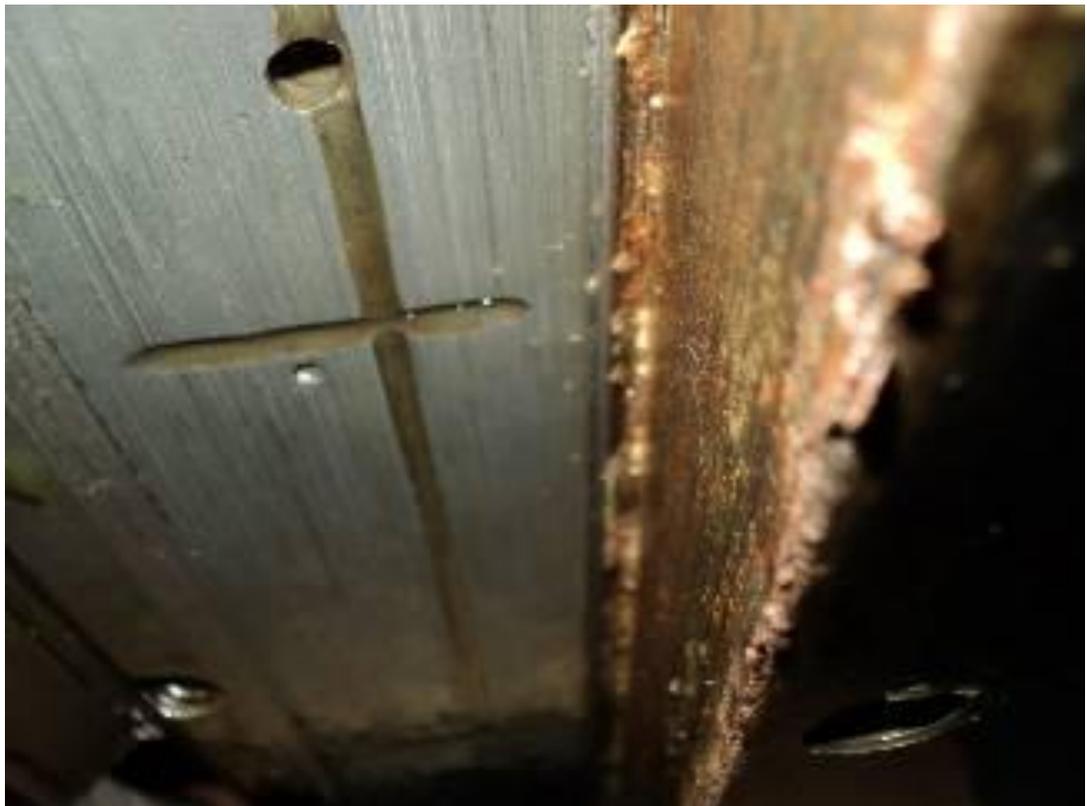
Bild 22: Diese Maschine hat ein Turcyte Belag, der ist in der Regel grün. Die Schmierung war nicht ok. Es wurden keine Ölzufuhr Löcher vom Maschinenhersteller von oben gemacht. Wir haben 2 neue Schmierbohrungen gemacht und 2 neue Ölleitungen verlegt und 2 neue Dossiereinheiten montiert.

An der Maschine wurde alles in Ordnung gebracht, alles revidiert, was defekt war und wieder montiert . Der Produktions Unterbruch dauerte 3 Tage.
