## Umbauten, Erneuerungen, Retrofit

Foto Bericht Sammel Information Wiap 2016 WU500

Foto Bericht Umbau Heyligenstaedt Spindelstock  
WU150

### **3. Reparatur Heyligenstaedt Spindelstock**

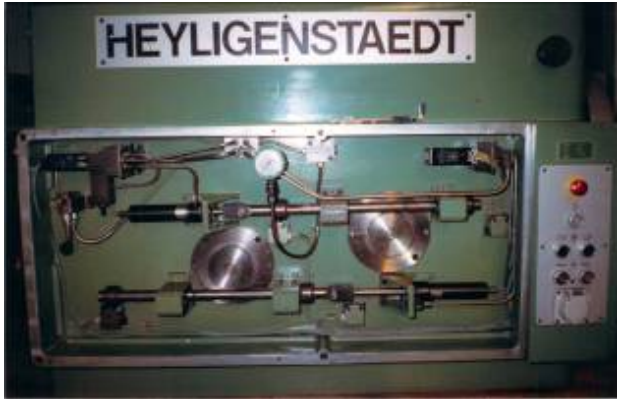
Das Schaltgestänge der Schaltgabeln wird über Zylinder angesteuert. Eine gut durchdachte, kluge Schaltlösung. WU3420

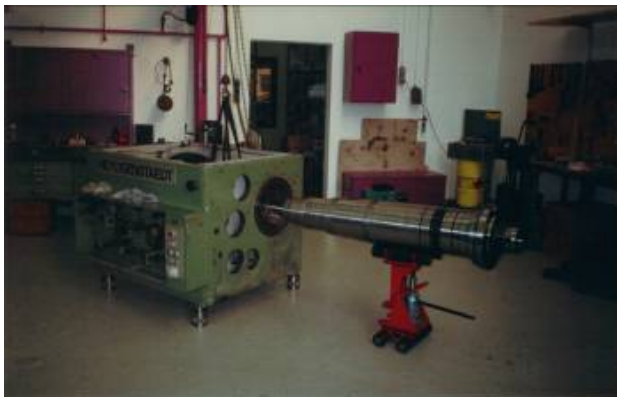
Zweite Reparatur vom Spindelstock Lagerdefekt.  
Ansicht der ausgebauten Hauptspindel der  
Heyligenstaedt Maschine. WU3470

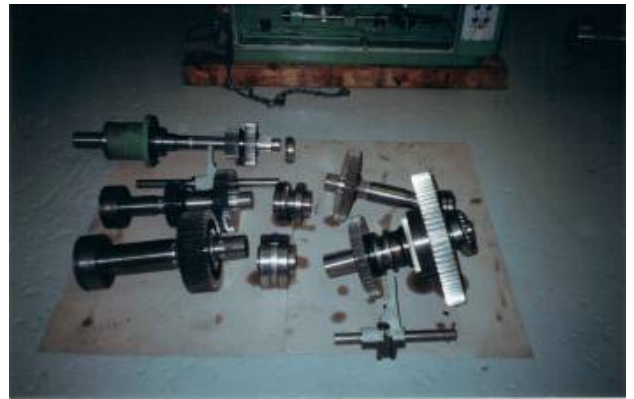
Hier ist alles aus dem Spindelstock so hingelegt,  
damit auch alle Distanzringe wieder an den  
richtigen Ort kommen. WU3490g

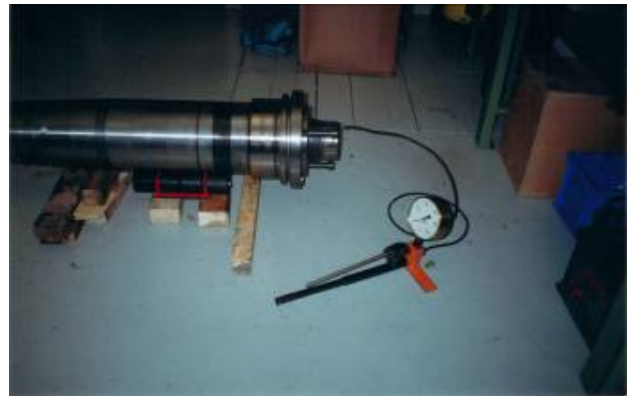
Hier wird mit der Pressverband Pumpe das Lager  
abgepresst. Das Verfahren war einige Jahre sehr  
populär. Wenn jedoch eine solche Pumpe fehlt,  
welche ca. 3000 CHF kostet, und das Öl, dann  
kann die Demontage nicht erfolgen. Und wenn  
der Sitz ein wenig bei der Montage beschädigt  
wird und die Abdichtung nicht ok ist, dann ist  
eine Demontage sehr kompliziert und benötigt  
einige Fantasie, um ans Ziel zu kommen. Denn  
der Abpress Druck ist enorm beim Pressverband.  
Z.B. 2500 bar. In dem Fall war der Pressverband  
Ölanschluss vorne an der Spindelnase. WU3490x
